## PROGRAM PRAC KONSERWATORSKICH DO ELEWACJI KOŚCIOŁA P.W. NAJŚWIĘTSZEGO SERCA PANA JEZUSA W KONIKOWIE

**Obiekt:** KOŚCIÓŁ

**Adres:** KONIKOWO

**Faza:** REMONT ELEWACJI

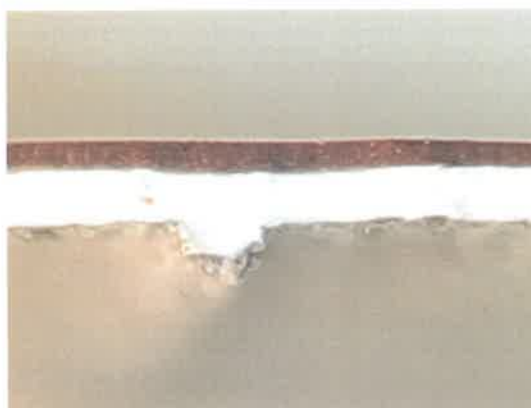
##### Próbka nr 5. stolarka okienna

Na przekroju widoczna jedna warstwa malarska ciemnoczerwona na białym podkładzie.

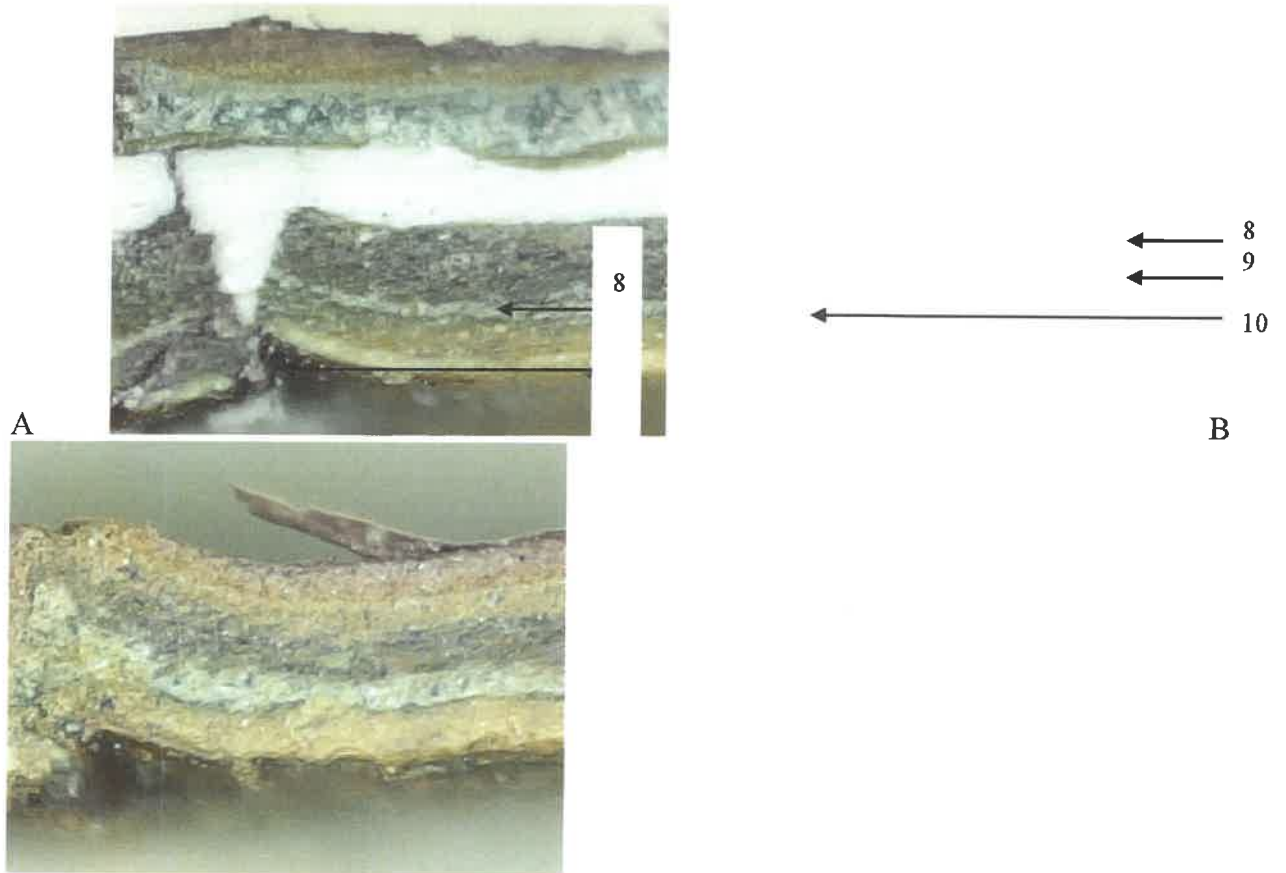
**Próbka nr 6.** drzwi zakrystii.

**Stratygrafia:**

1. ciemnoczerwona (brązowoczerwona)
2. jaśniejszy podkład
3. jasnobrązowa (żółtobrązowa)
4. szaroniebieska (fot A)
5. ślady jasnobrązowej
6. biała zaprawa ( fot A)
7. szarobrązowa
8. biel z domieszką czerni
9. żółtougrowa jasna
10. możliwe ślady ciemnobrązowej

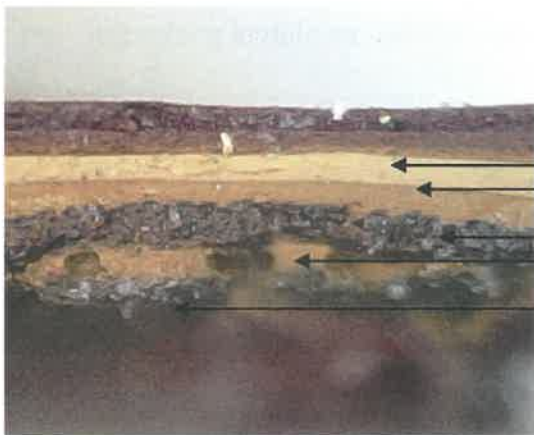
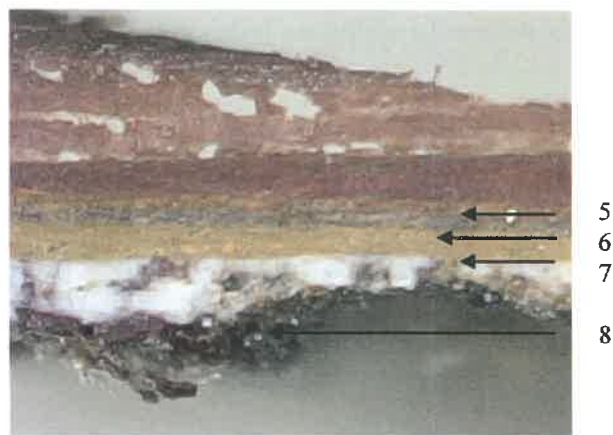
**Próbka nr 7.** drzwi od wieży

Stratygrafia:

1. warstwa czerwono-brązowa
2. ciemnoczerwona
3. żółtawa
4. jasno-brązowa
5. szarość / szarougrowa
6. jasno-brązowa
7. miejscami biała zaprawa, kit
8. ślady warstwy ciemno-brązowej

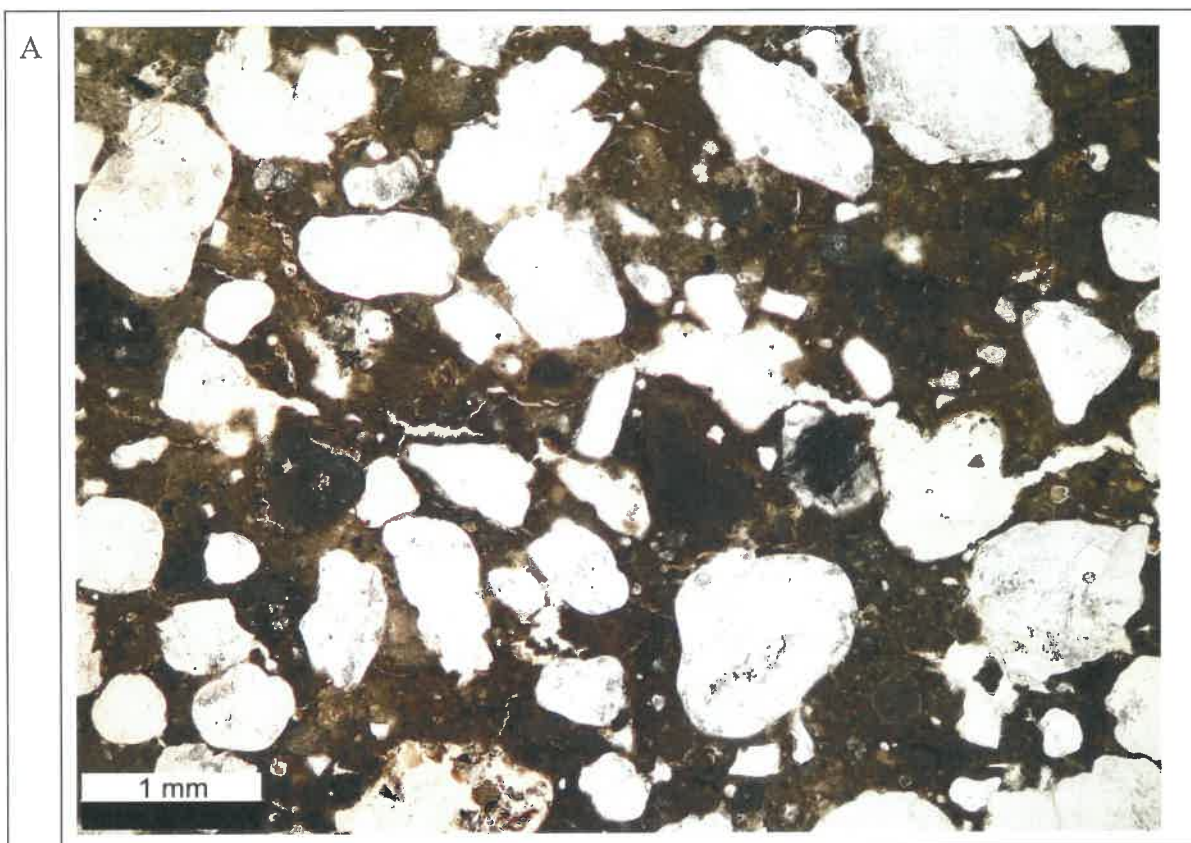
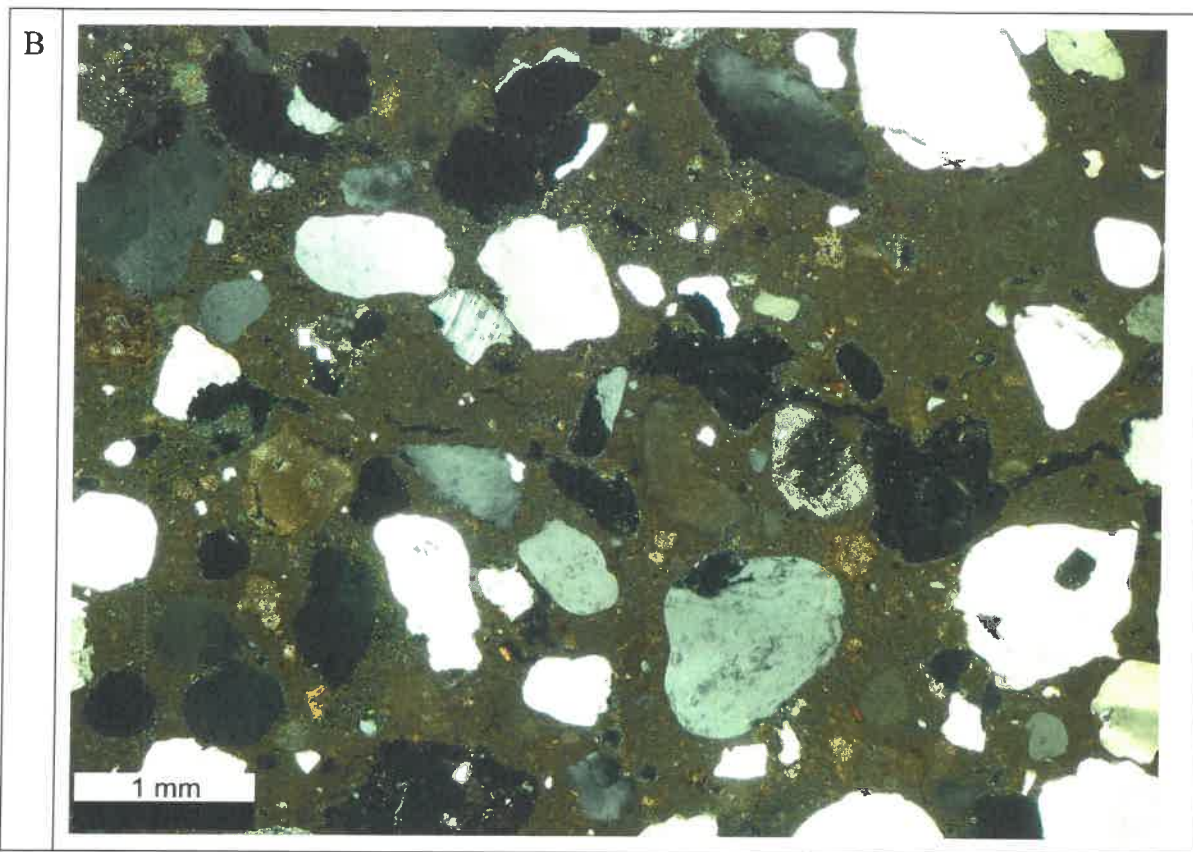
Obraz mikroskopowy próbki 1, obserwowany przy jednym polaryzatorze (A) i dwóch, skrzyżowanych polaryzatorach (B).

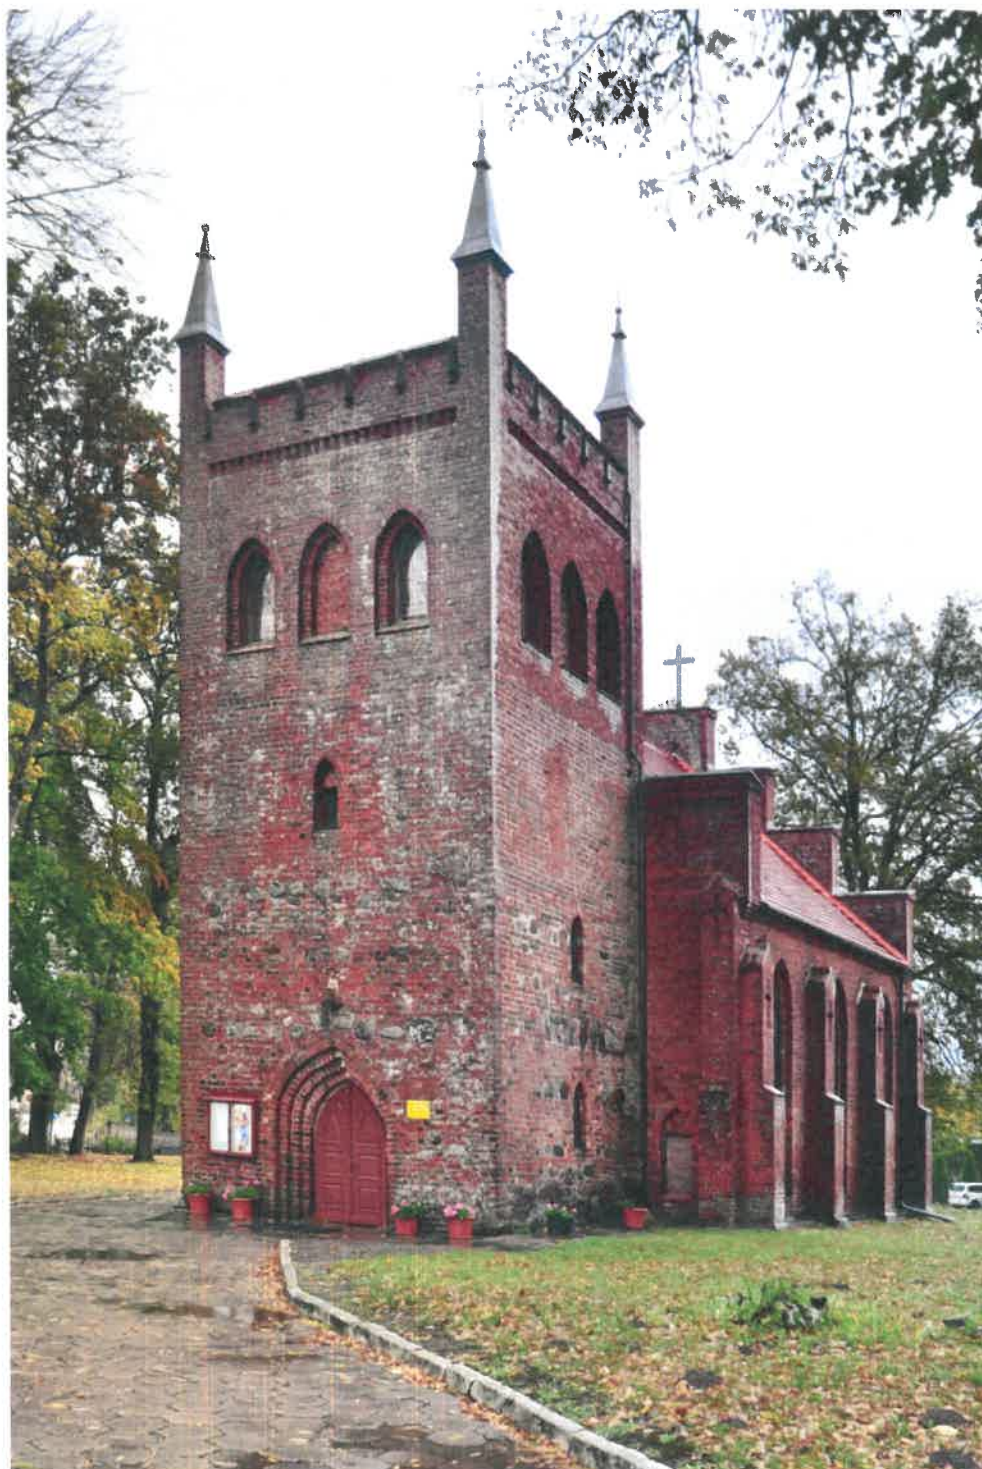
**Fot.1** Widok od zachodu. Wieża w dolnej części wraz z portalem wejściowym wzniesiona została w średniowieczu. Ostrołukowe okna wykuto w XIX w. Górną część wieży wybudowano w 1852 r.

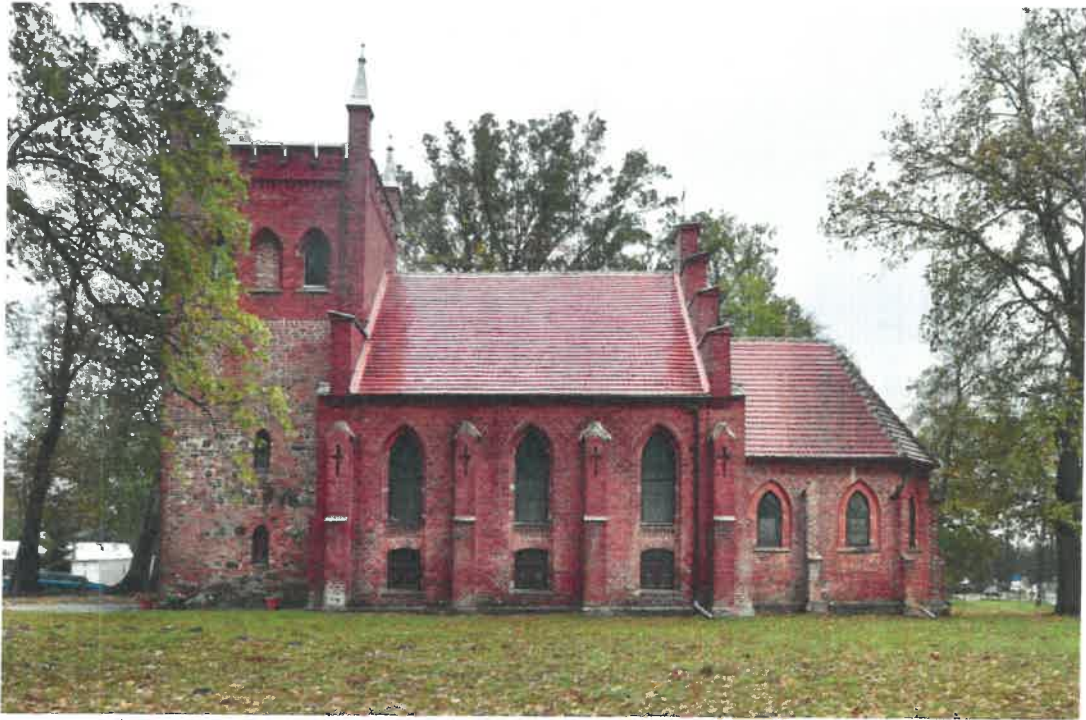
**Fot.2** Widok od południa. Korpus nawowy powstał w 1852 roku. Prezbiterium w I połowie XIV w. Wieża w prawdopodobnie w XV oraz w 1852 (górną część). Okna w dolnej części elewacji korpusu wybito w 1857 r.

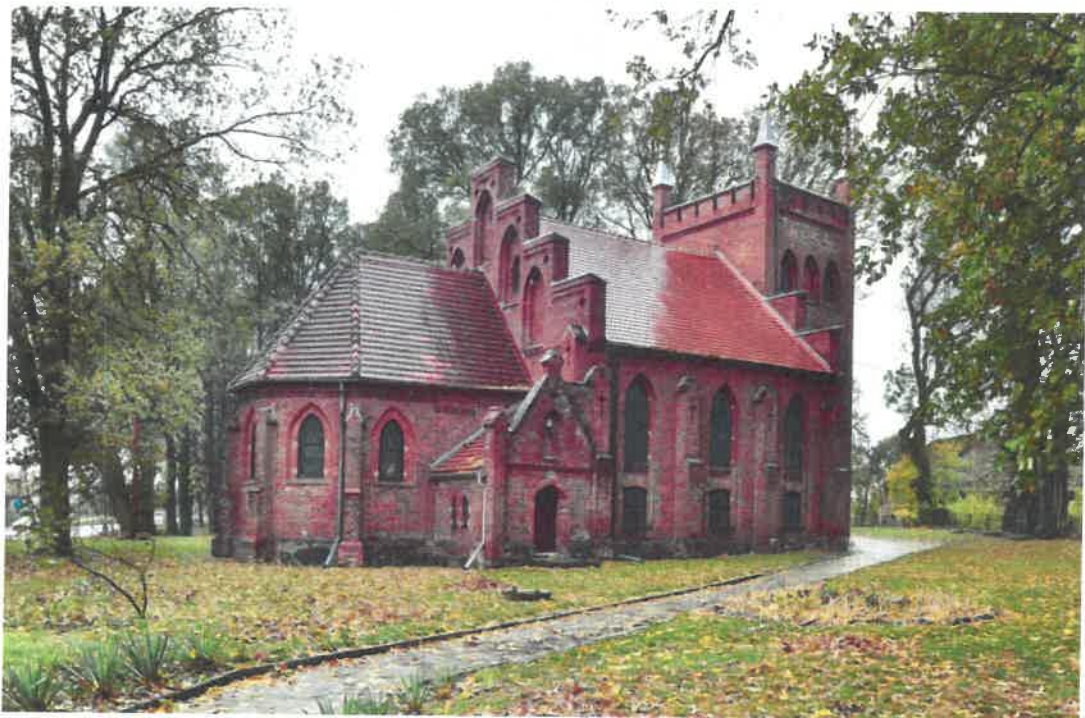
**Fot.3** Widok od północnego wschodu. Prezbiterium wraz zakrystią powstało prawdopodobnie w I połowie XIV w. Nawę wybudowano w 1852 roku. Górną część zakrystii przebudowano w 3 lub 4 ćwierci XIX w.

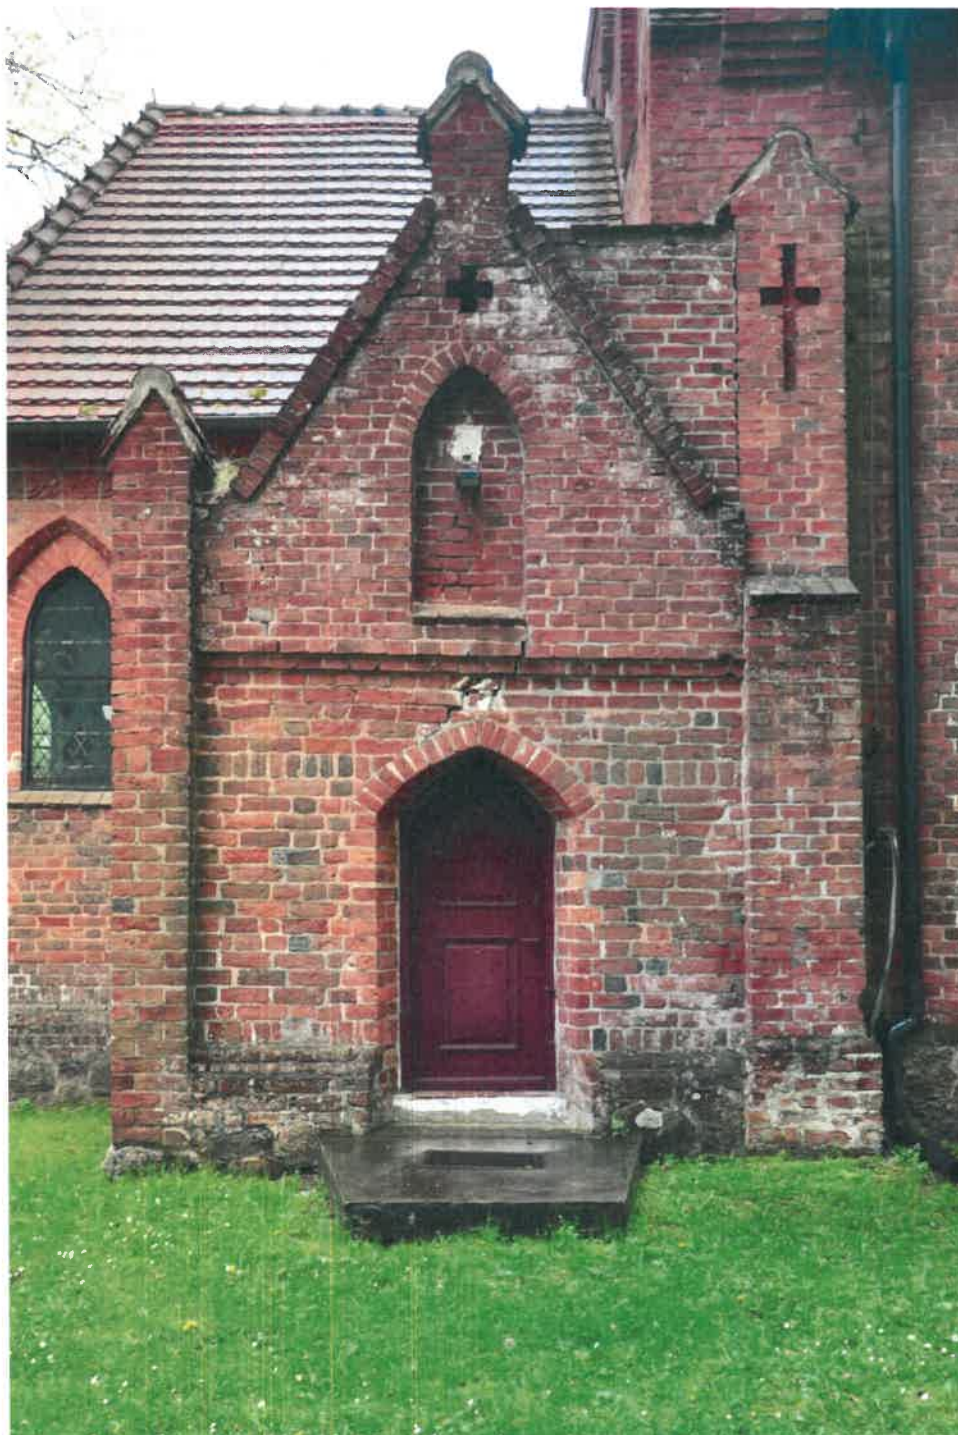
**Fot.4** Widok od północnego wschodu. Zakrystia powstało prawdopodobnie w I połowie XIV w (dolna część). Szczyt jest wynikiem przebudowy z 3 lub 4 ćwierci XIX w.

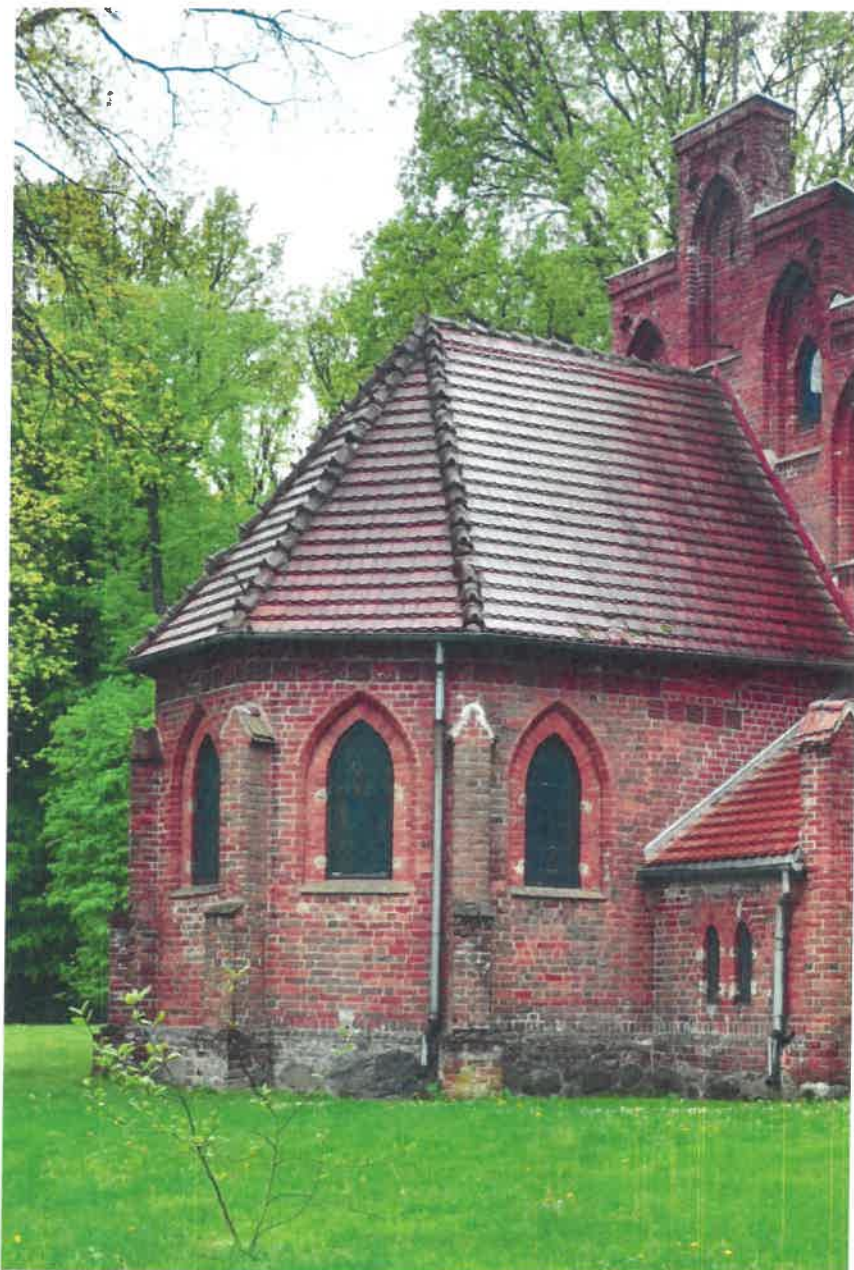
**Fot.5** Prezbiterium z I połowy XIV. w. Z tego czasu pochodzą mury, przypory oraz górna forma okien. W 1852 roku przypory nakryto daszkami dwuspadowymi, zmniejszono światło otworów ostrołukowych oraz przemurowano gzyms wieńczący.

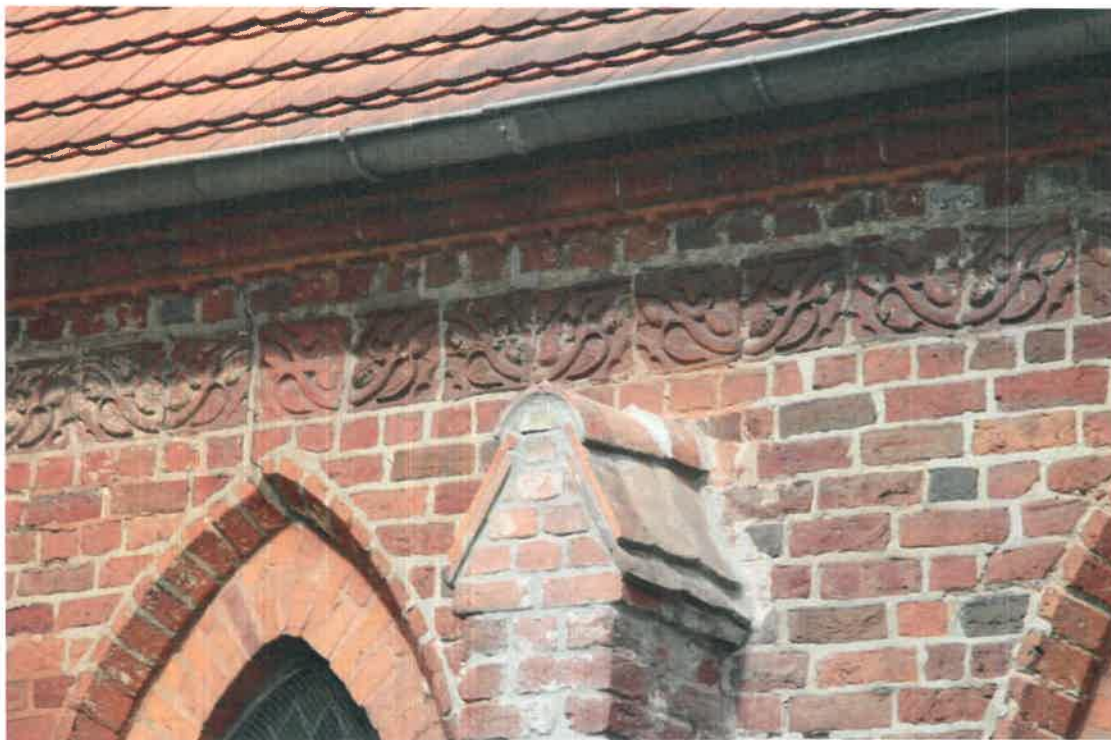
**Fot.6** Prezbiterium, fryz z ornamentem roślinnym oraz ostrołuki okien z I połowy XIV w.

36. Fryz wieńczący prezbiterium oczyścić gorącą wodą pod ciśnieniem, uzupełnić ubytki zaprawami trasowymi drobnomielonymi. Wymienić spoiny na nowe. Wykonać konieczne laserunki na bazie farb mineralnych, zolokrzemianowych. Laserunki uzgodnić z nadzorem konserwatorskim.
