PROJEKT ARCHITEKTONICZNO- BUDOWLANY
PROJEKT REMONTU KOŚCIOŁA PARAFIALNEGO
PW. NARODZENIA NMP W ŚWIESZYNIE
EKSPERTYZA TECHNICZNA STANU KONSTRUKCJI

OBIEKT: KOŚCIÓŁ PW. NARODZENIA NMP W ŚWIESZYNIE

ADRES: 76-024 ŚWIESZYNO , ŚWIESZYNO 23,
POWIAT KOSZALIŃSKI, NR GEOD. DZIAŁKI 185
WOJ. ZACHODNIOPOMORSKIE

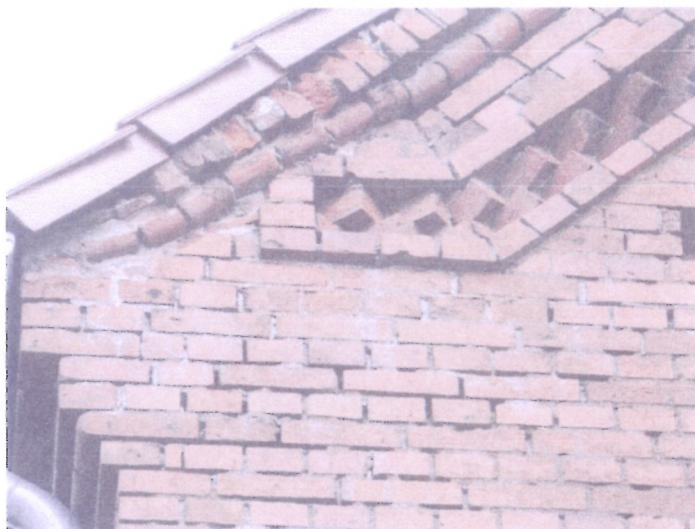
FOT.2.ELEWACJA ZACHODNIA, OSYPUJĄCA SIĘ SPOINA, ZNISZCZONE LICO CEGIEŁ

Mur ceglany należy naprawić poprzez: usunięcie mechaniczne wtórnej spoiny cementowej i uszkodzonej spoiny oryginalnej (80%) oraz silnie zdeintegrowane cegły, usunąć roślinność, oczyścić i zdezynfekować powierzchnię muru, wzmocnić zniszczone cegły oraz pozostałe spoiny, umyć

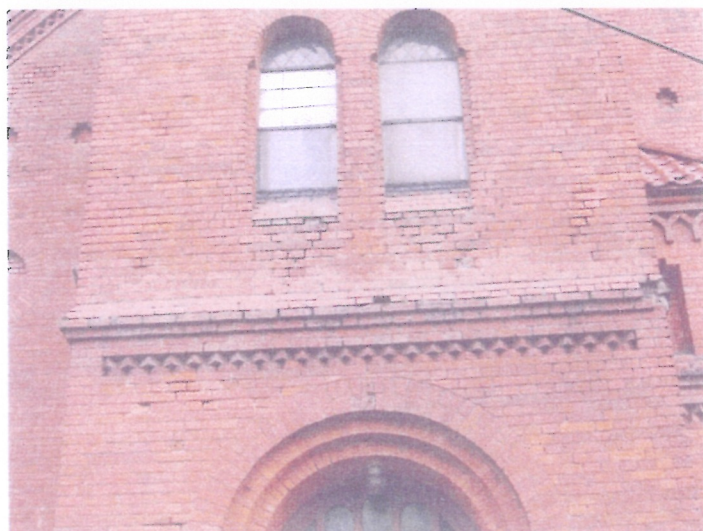
FOT.3.ELEWACJA ZACHODNIA, OSYPUJĄCA SIĘ SPOINA, ZNISZCZONE LICO CEGIEŁ

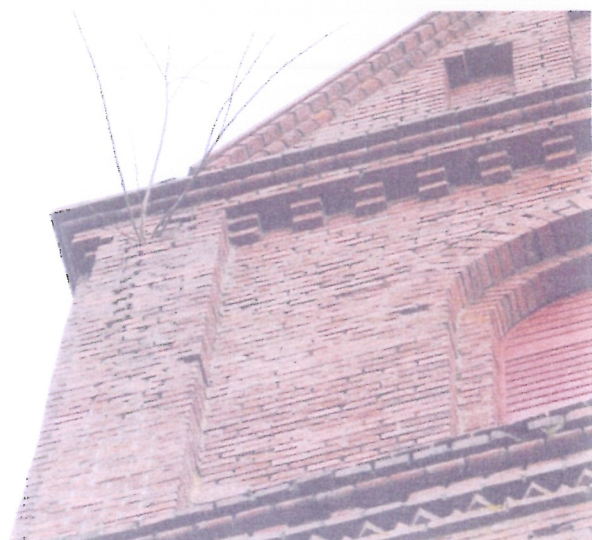
FOT.4.ELEWACJA ZACHODNIA, OSYPUJĄCA SIĘ SPOINA, ZNISZCZONE LICO CEGIEŁ, ROŚLINNOŚĆ

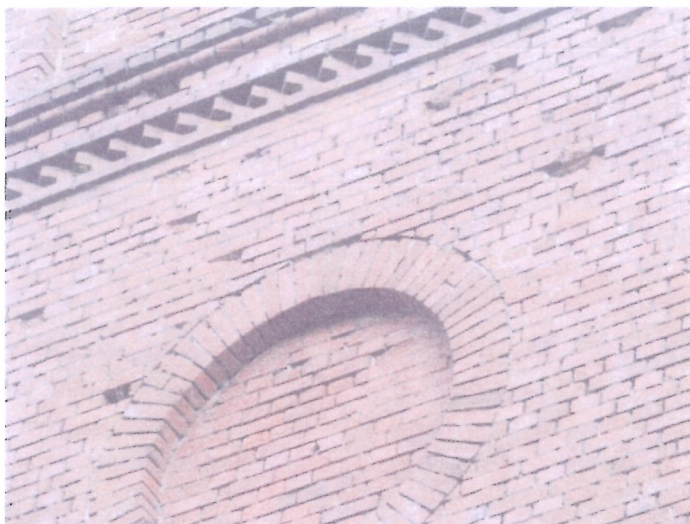
FOT.5.ELEWACJA ZACHODNIA, OSYPUJĄCA SIĘ SPOINA, ZNISZCZONE LICO CEGIEŁ

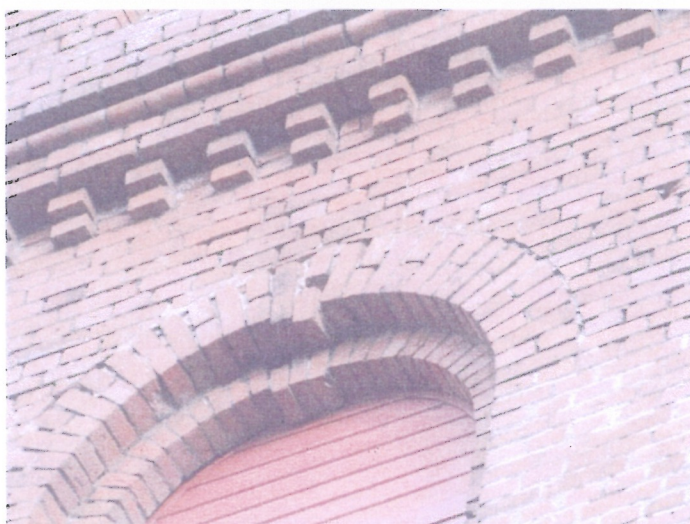
FOT.6.ELEWACJA ZACHODNIA, USZKODZONE NADPROŻE

Uszkodzone naproza łukowe fot.6. zszyć prętami systemowymi np.Hefelix lub Brutt Server.

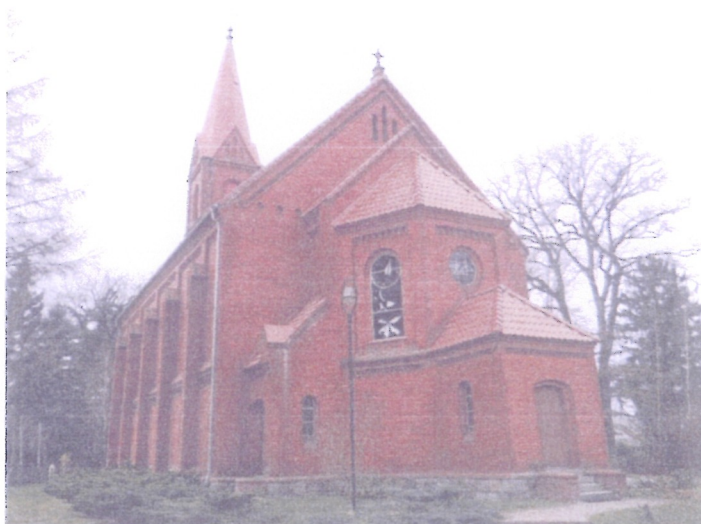
FOT.7.ELEWACJA WSCHODNIA, WIDOK OGÓLNY

Na elewacji wschodniej występują liczne zawilgocenia, ubytki tynku i uszkodzenia licowej warstwy cegieł fot.7.

Mur ceglany należy naprawić poprzez: usunięcie mechaniczne wtórnej spoiny cementowej i uszkodzonej spoiny oryginalnej (80%) oraz silnie zdeintegrowane cegły, usunąć roślinność, oczyścić i zdezynfekować powierzchnię muru, wzmocnić zniszczone cegły oraz pozostałe spoiny, umyć elewację, odsolic zasolone fragmenty, rysy i spękania wypełnić zaprawą mineralną, uzupełnić ubytki cegieł, zaspionować , poddać całość zabiegowi hydrofobizacji.

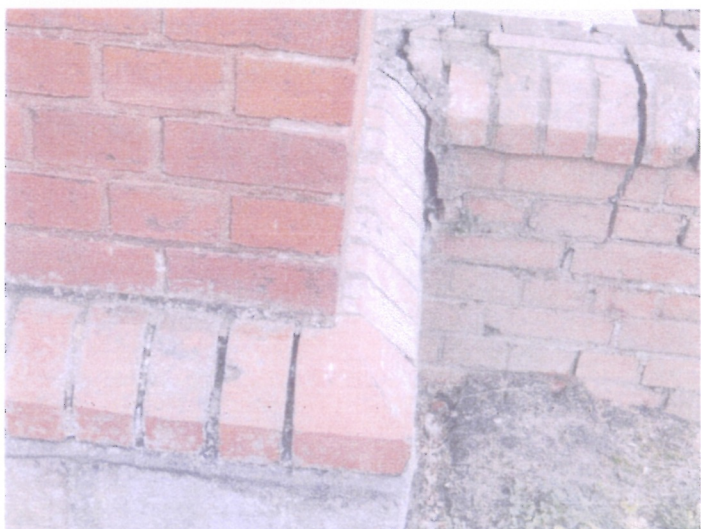
FOT.8.ELEWACJA WSCHODNIA, USZKODZONY MUREK

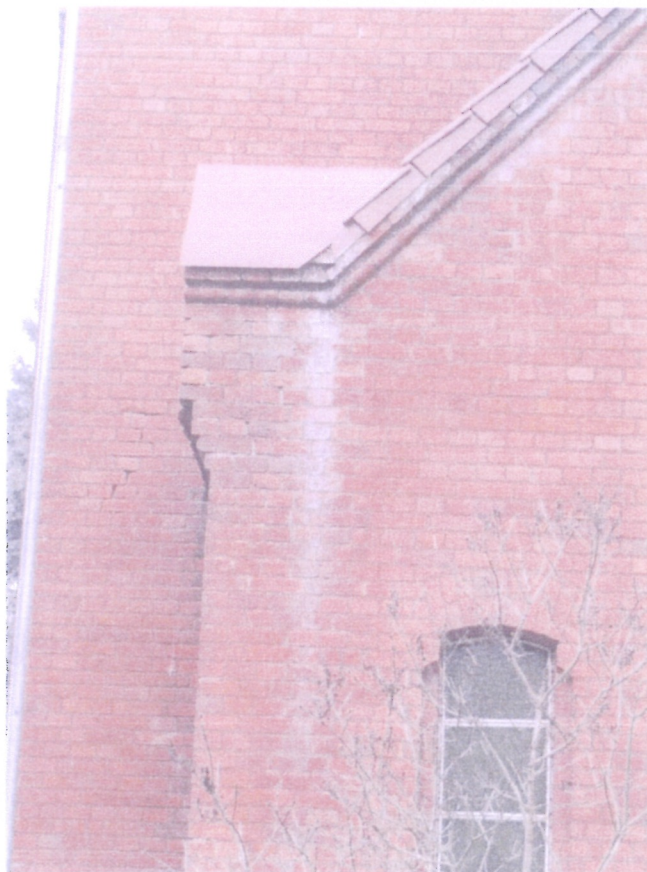
FOT.9.ELEWACJA WSCHODNIA, WYSOLENIA

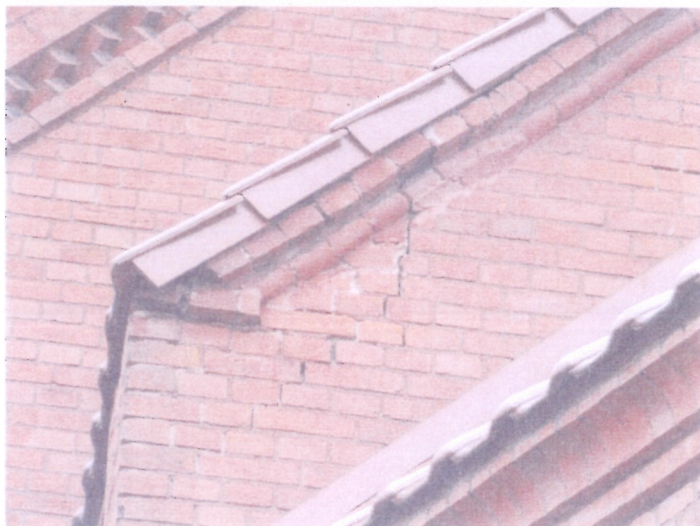
FOT.10.ELWACJA WSCHODNIA, ZARYSOWANIA

Stwierdzono zarysowania ściany nośnej w elewacji wschodniej fot.10.. Zarysowanie należy naprawić. Można zastosować dwie metody naprawy: fragmenty ścian przemurować lub zszyć prętami systemowymi np.Hefelix lub Brutt Server. W tym miejscu bardziej korzystane będzie przemurowanie fragmentu ściany.

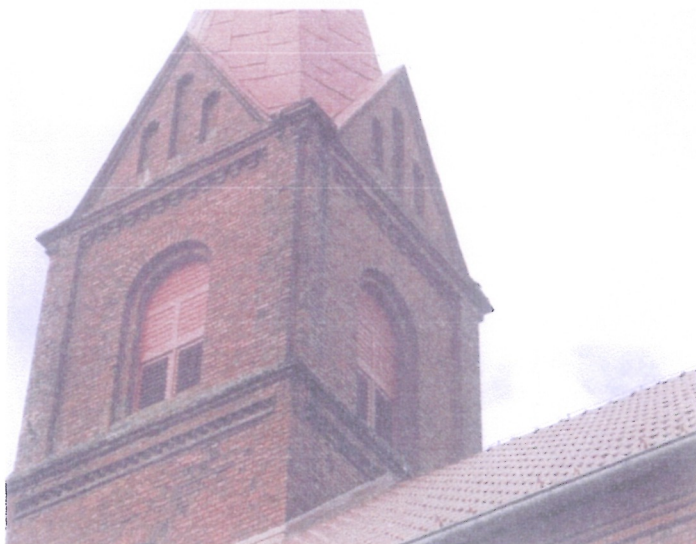
FOT.11.ELEWACJA WSCHODNIA, USZKODZENIA CEGIEŁ I SPIONOWANIA

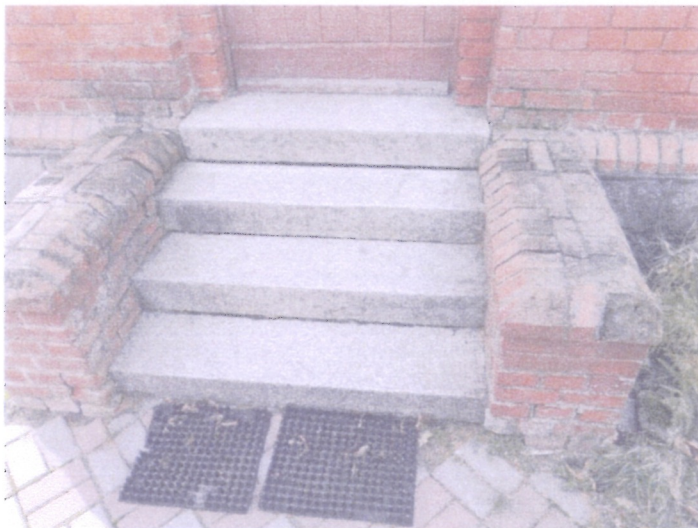
FOT.12.ELEWACJA WSCHODNIA, SCHODY GRANITOWE

Schody granitowe z czarnym nalotem i zaciekami, uszkodzona spoina - wymagają prac konserwatorskich i zabezpieczenia przed dalszym niszczeniem.

Schody fot.12. należy oczyścić mechanicznie, usunąć wszystkie smarówki cementowe z kamienia, zdezynfekować powierzchnię kamienia, odsolić, uzupełnić ubytki, w razie konieczności wzmocnić podbudowę, założyć elastyczną trasowa spoinę w kolorze szarym, poddać hydrofobizacji.

Schody fot.12. i fot.14. należy oczyścić mechanicznie, usunąć wszystkie smarówki cementowe z kamienia, zdezynfekować powierzchnię kamienia, odsolić, uzupełnić ubytki, w razie

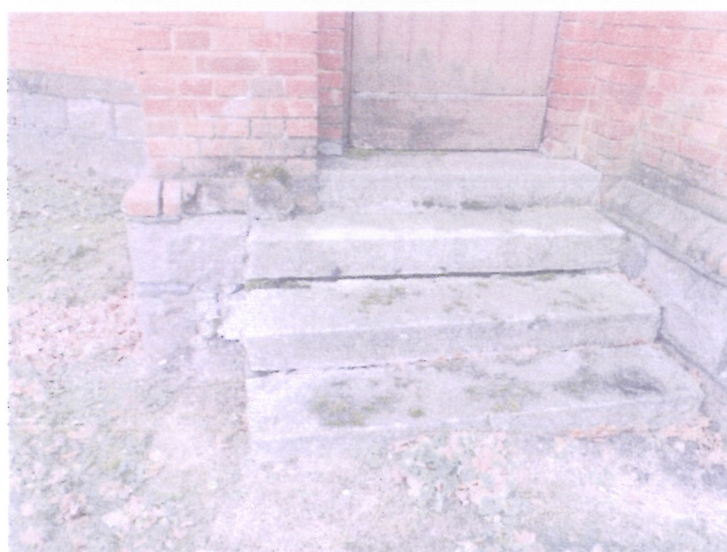
FOT.14.ELEWACJA PÓLNOCNA, SCHODY GRANITOWE DO NAPRAWY

Schody granitowe z czarnym nalotem i zaciekami, uszkodzona spoina - wymagają prac konserwatorskich i zabezpieczenia przed dalszym niszczeniem.

Schody fot.14. należy oczyścić mechanicznie, usunąć wszystkie smarówki cementowe z kamienia, zdezynfekować powierzchnię kamienia, odsolić, uzupełnić ubytki, w razie konieczności wzmocnić podbudowę, założyć elastyczną trasowa spoinę w kolorze szarym, poddać hydrofobizacji.

Dodatkowo zaleca się przełożenie schodów i wzmocnienie pod nimi podbudowy.

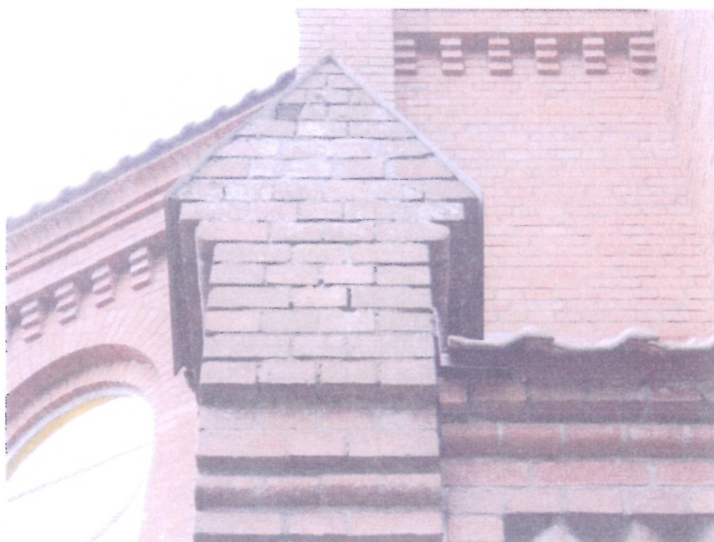
FOT.15.ELEWACJA PÓŁNOCNA, ZASOLENIA CEGIEŁ I UBYTKI SPOIN

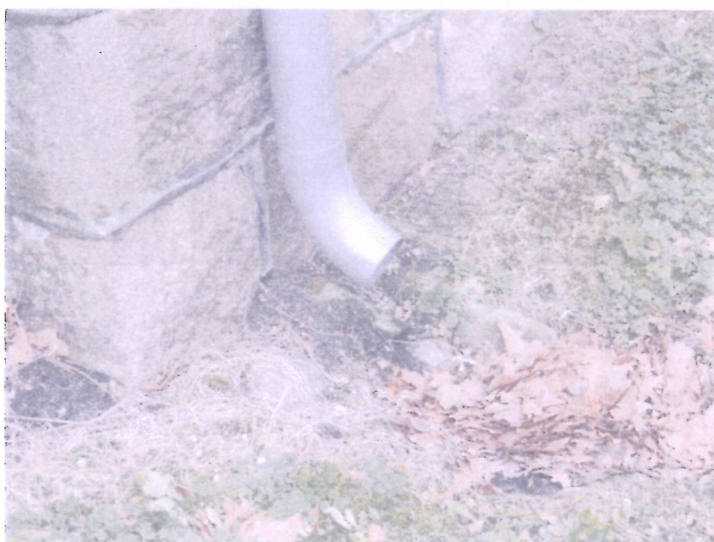
FOT.16.ELEWACJA PÓŁNOCNA, WODA DESZCZOWA ODPROWADZONA ZBYT BLISKO KOŚCIOŁA

Wody opadowe z dachu kościoła odprowadzone są bezpośrednio przy ścianie , co może powodować naruszenie gruntu pod fundamentem. W związku z tym zaleca się odprowadzenie wód opadowej co najmniej 1m od ścian kościoła.

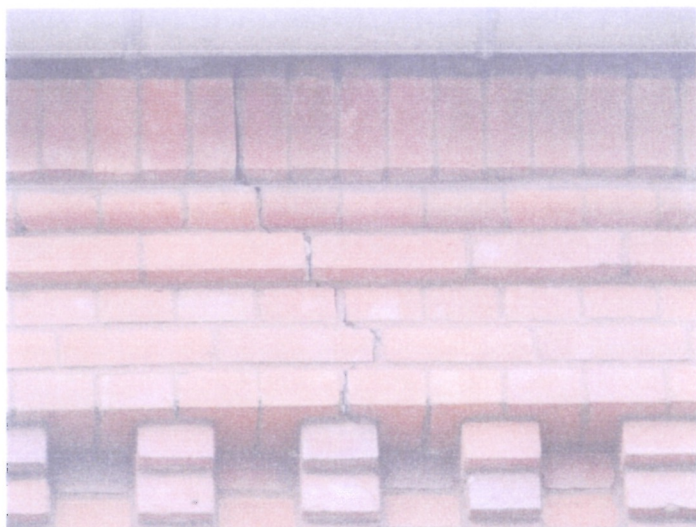
FOT.17.ELEWACJA PÓLNOČNA, ZARYSOWANIE GZYMSU

Stwierdzono zarysowania ścian zewnętrznych kościoła, uszkodzenia zaznaczono na rysunkach
Należy naprawić pęknięcia ścian .

1. Fragmenty zarysowanych ścian przemurować lub
2. Wykonać zszycie elementów murowanych systemem np. Hefelix lub Brutt

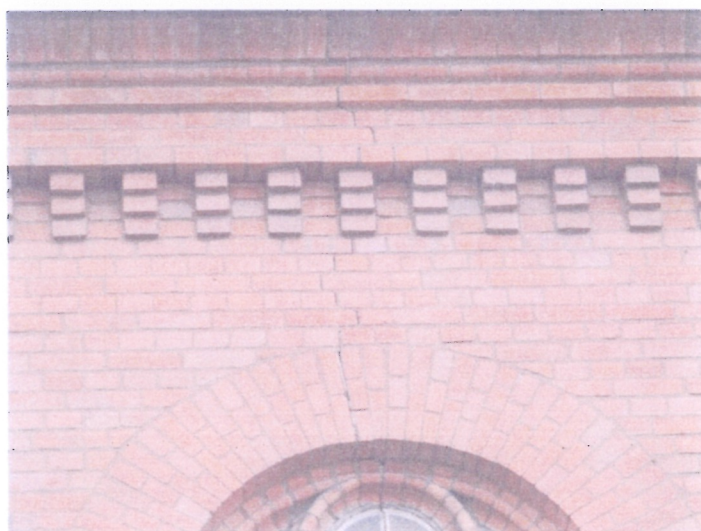
FOT.18.ELEWACJA PÓLNOČNA, ZARYSOWANIE ŚCIANY

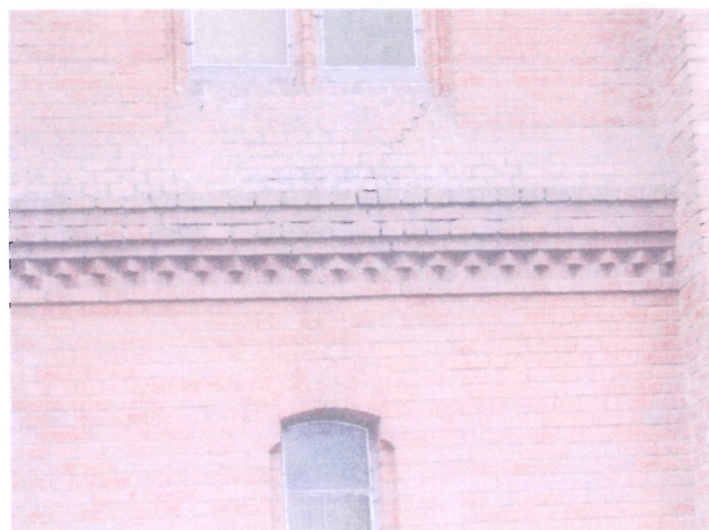
FOT.19.ELEWACJA PÓLNOČNA, ZARYSOWANIE ŚCIANY

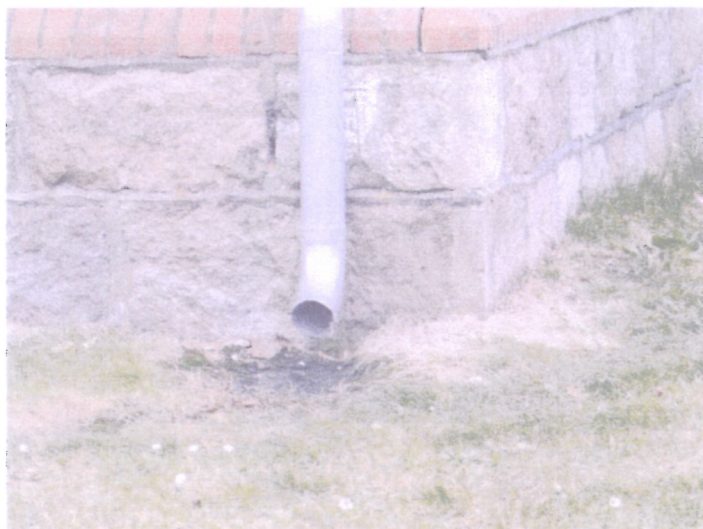
FOT.20.ELEWACJA PÓLNOCNA, , WODA DESZCZOWA ODPROWADZONA ZBYT BLISKO KOŚCIOŁA

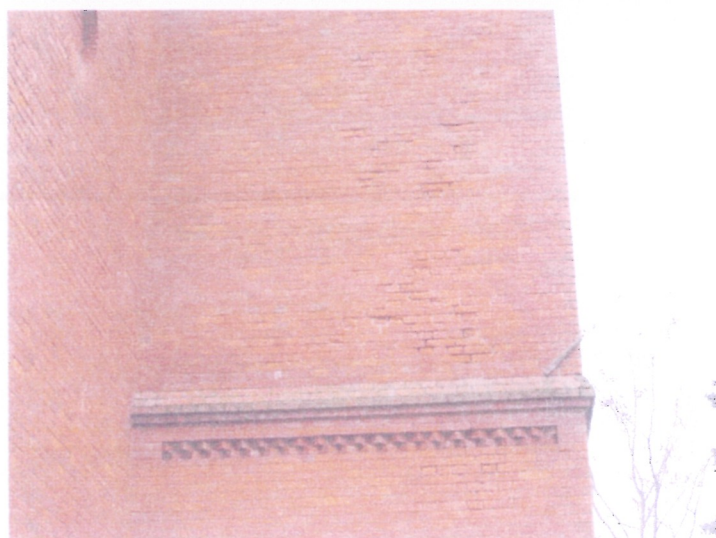
FOT.21.ELEWACJA PÓLNOCNA, USZKODZENIA CEGIEŁ I SPOIN

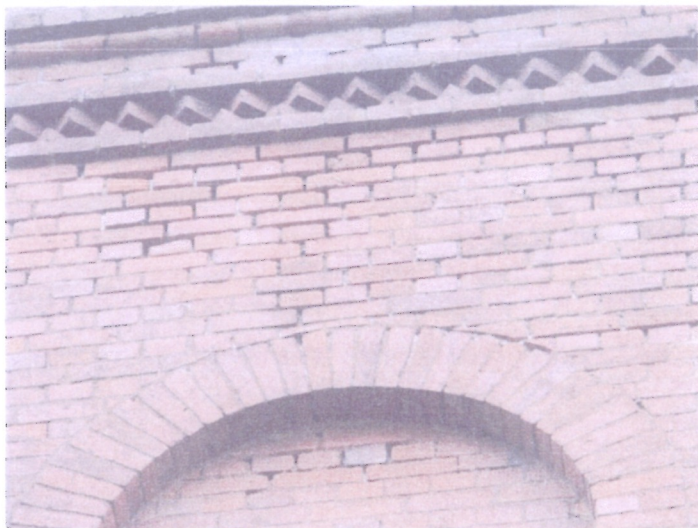
FOT.22.ELEWACJA PÓLNOCNNA, USZKODZENIA CEGIEŁ I SPOIN

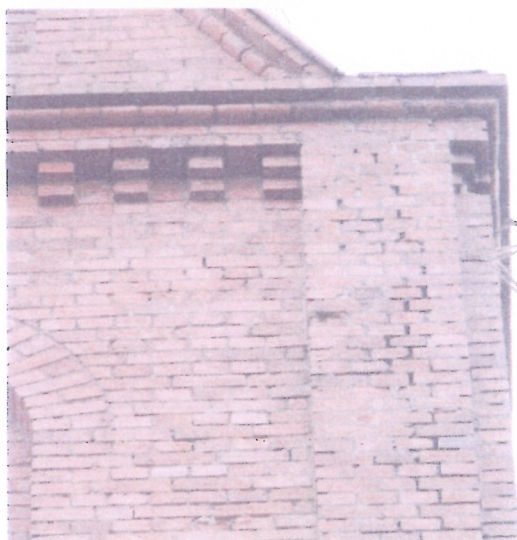
FOT.23.ELEWACJA PÓLNOCNNA, USZKODZENIA CEGIEŁ I SPOIN, ROŚLINNOŚĆ NA MURACH

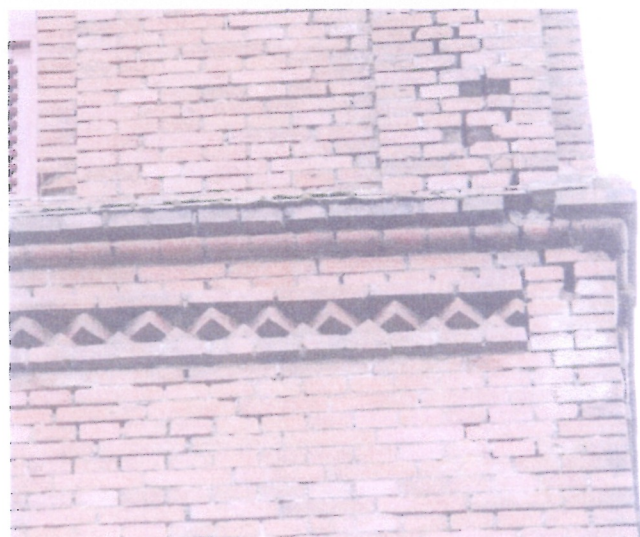
FOT.24.ELEWACJA PÓLNOCNNA, USZKODZENIA CEGIEŁ I SPOIN

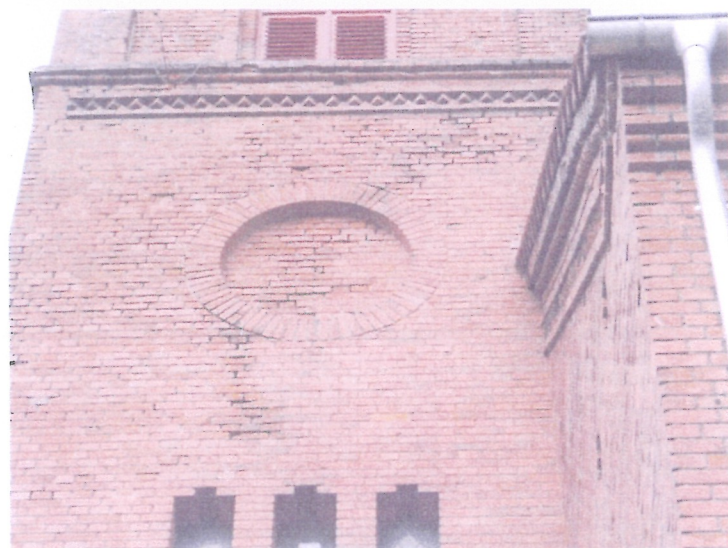
FOT.26.ELEWACJA POŁUDNIOWA, USZKODZENIA CEGIEŁ I SPOIN

Mur ceglany należy naprawić poprzez: usunięcie mechaniczne wtórnej spoiny cementowej i uszkodzonej spoiny oryginalnej (80%) oraz silnie zdeintegrowane cegły, usunąć roślinność, oczyścić i zdezynfekować powierzchnię muru, wzmocnić zniszczone cegły oraz pozostałe spoiny, umyć elewację, odsolić zasolone fragmenty, rysy i spękania wypełnić zaprawą mineralną, uzupełnić ubytki cegieł, zaspionować, poddać całość zabiegowi hydrofobizacji.

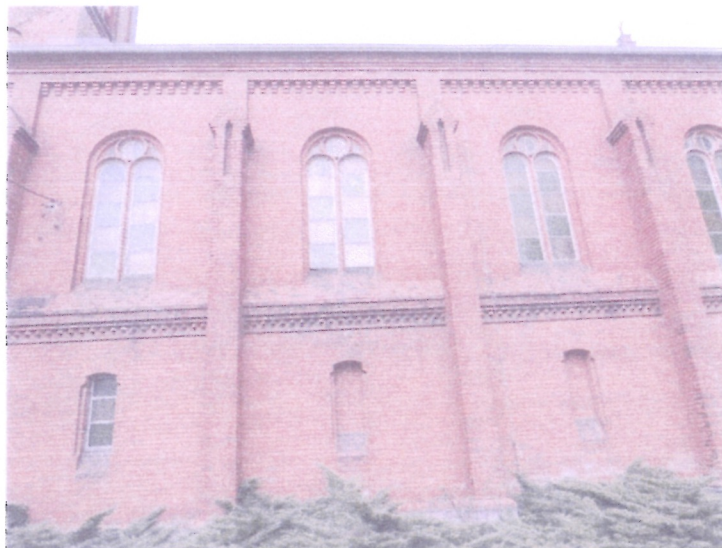
FOT.27.ELEWACJA POŁUDNIOWA, ZAWILGOCENIA STREF PARAPETÓW

- ✓ znaczne zawilgocenie stref parapetów fot.27, które doprowadziło do znacznego rozwoju porostów i wypłukania spoiny.
-
- ✓ Należy usunąć mechanicznie spoinę cementową i wtórną do głębokości ok.2cm z pomiędzy warstw cegieł (80%).

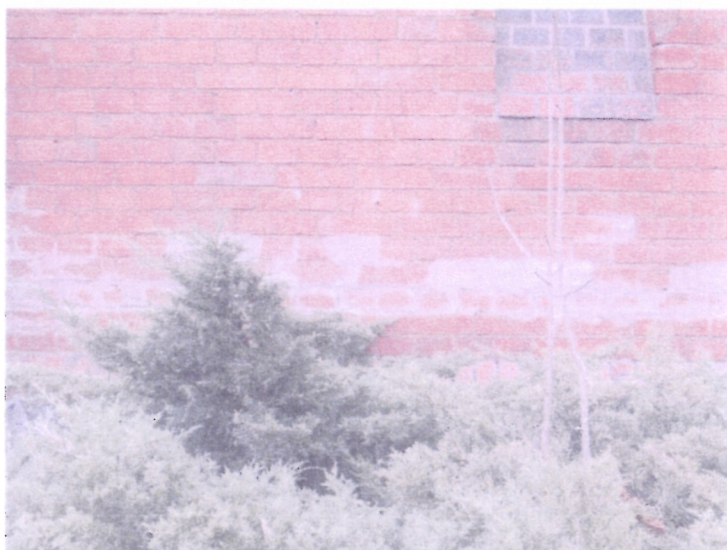
FOT.28. POŁUDNIOWA, ZACIERKI I ŁATY CEMENTOWE W MIEJSCACH UBYTKÓW

- ✓ zacierki i łaty cementowe w miejscach ubytków fot.28 – spowodowały zahamowanie procesów dyfuzyjnych, ze względu na większą wytrzymałość mechaniczną zniszczyły warstwy spodnie a także w znacznym stopniu zmieniły odbiór estetyczny elewacji,

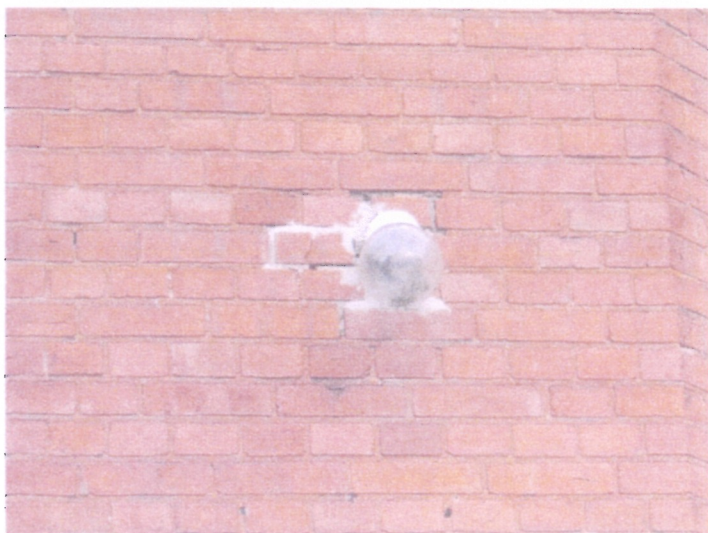
FOT.29.ELEWACJA POŁUDNIOWA, LAMPA DO WYMIANY LUB LIKWIDACJI

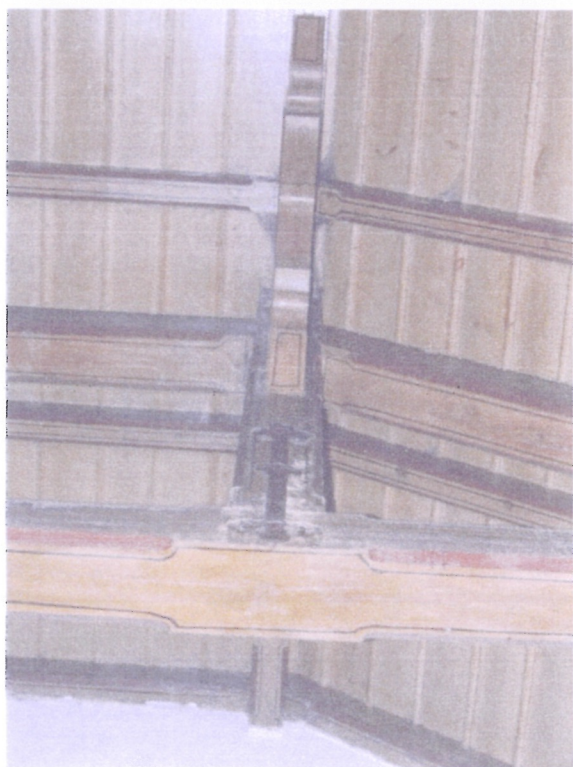
FOT.31. WNETRZE KOŚCIOŁA, ZNISZCZONE FRAGMENTY KONSTRUKCJI STROPU

W większości stan elementów stropu i więźby dachowej należy określić jako dobry fot.35. Stwierdzono zniszczenie jednego elementu fot.31. Zakres prac projektowych nie obejmuje więźby nad kościołem ale należy rozważyć naprawę tego elementu.

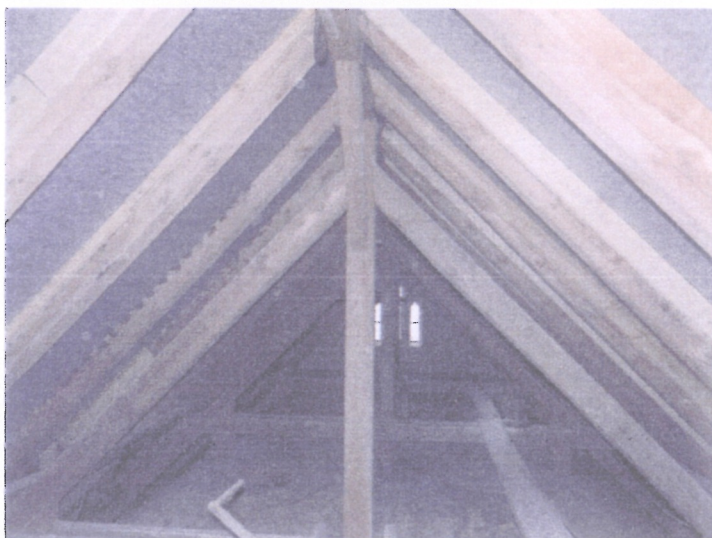
FOT.35. WNĘTRZE KOŚCIOŁA, WIDOK NA WIĘZBĘ DACHOWĄ

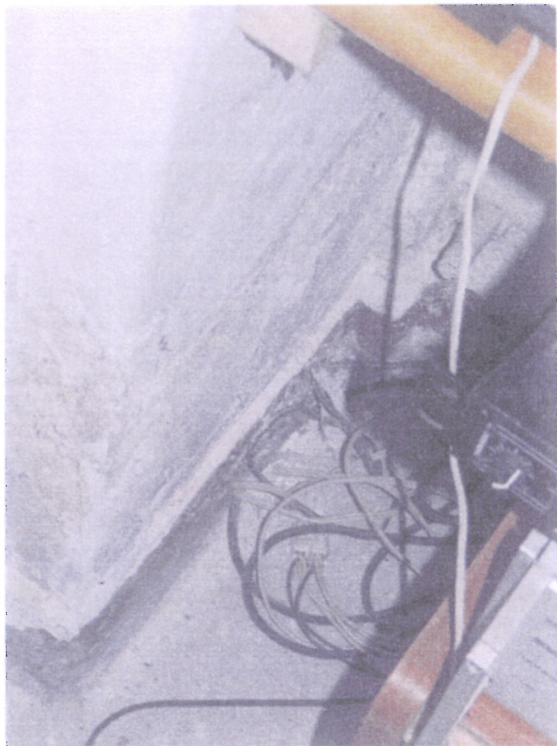
FOT.43. ZAWILGOCENIA ŚCIAN W ANEKSIE BOCZNYM

Stwierdzono zawilgocenia ścian widoczne szczególnie wewnątrz kościoła

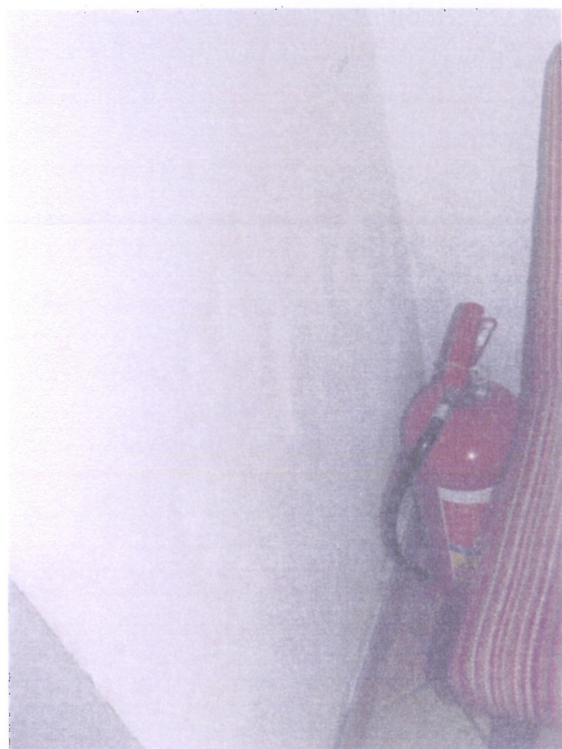
FOT.44. ZAWILGOCENIA ŚCIAN PRZED WEJŚCIEM DO PREZBITERIUM

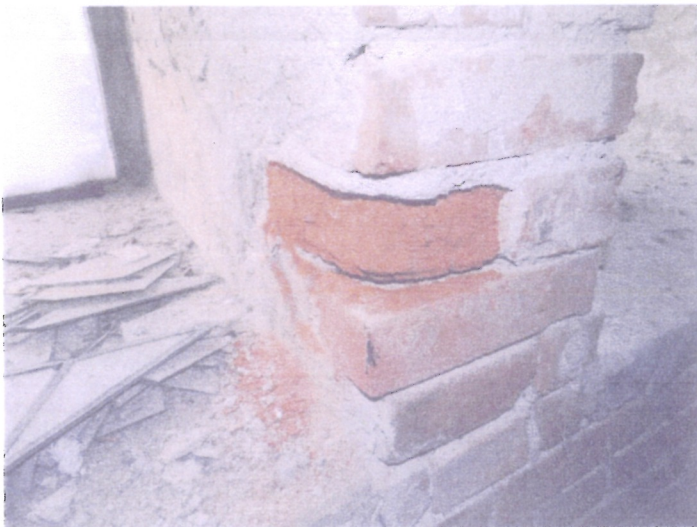
FOT.33. WIEŻA, POZIOM II, SILNE ZNISZCZENIA CEGIEŁ

Na wszystkich murowanych poziomach wieży stwierdzono znaczne uszkodzenia cegieł i spoin. Mur ceglany należy naprawić poprzez: usunięcie mechaniczne wtórnej spoiny cementowej i uszkodzonej spoiny oryginalnej (80%) oraz silnie zdeintegrowane cegły, usunąć roślinność, oczyścić i zdezynfekować powierzchnię muru, wzmocnić zniszczone cegły oraz pozostałe spoiny, umyć elewację, odsolić zasolone fragmenty, rysy i spękania wypełnić zaprawą mineralną, uzupełnić ubytki cegieł, zaspionować, poddać całość zabiegowi hydrofobizacji.

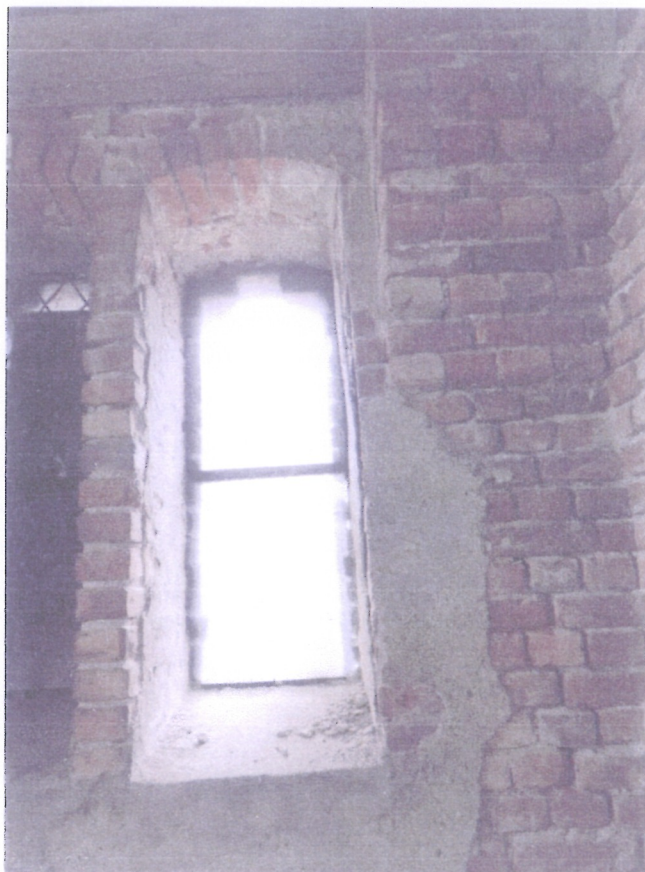
FOT.34. WIEŻA, POZIOM III, USZKODZENIA SPOIN I CEGIEŁ NA DUŻEJ POWIERZCHNI

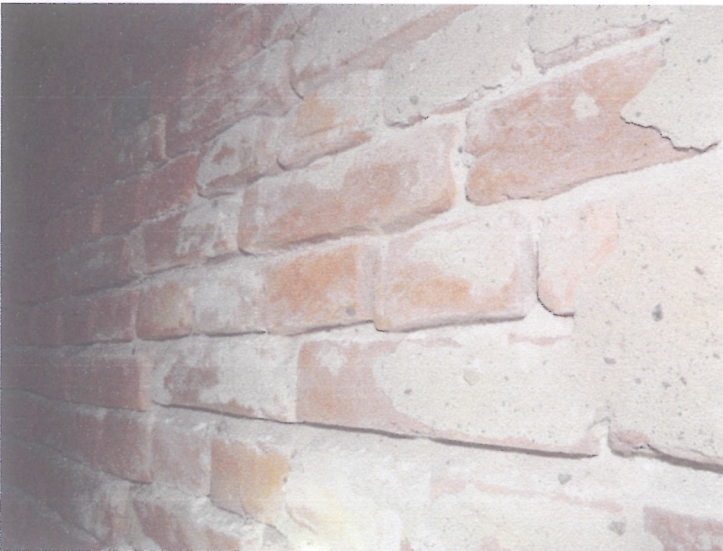
FOT.41. WIEŻA, ZNISZCZENIA SPOIN I CEGIEŁ

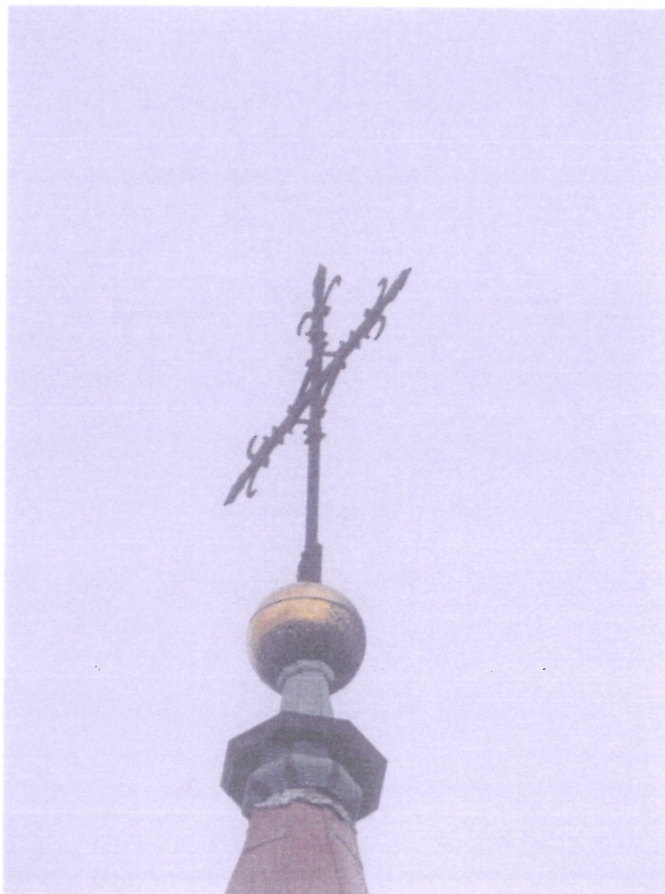
FOT.45. WIEŻA, KULA Z KRZYŻEM

Krzyż i kulka wieńcząca hełm wieży wymaga zabiegów konserwatorskich.

Krzyż oraz kulę wieńczącą wieżę oczyścić z powłok lakierów rozpuszczalnikami organicznymi. Doczyścić mechanicznie przy pomocy specjalistycznych past na bazie naturalnych składników. Wszystkie ubytki uzupełnić żywicą epoksydową z wiórami metalu barwioną pod kolor metalu. Zabezpieczyć podkładem i pomalować czarną, matową farbą do metalu.
