**EKSPERTYZA DENDROLOGICZNA DRZEWA – POMNIKA PRZYRODY, GATUNKU DĄB  
SZYPUŁKOWY *QUERCUS ROBUR*, ROSNĄCEGO W PASIE DROGOWYM (PAS DROGI  
POWIATOWEJ NR 3529Z), NA DZIAŁCE NR 88, OBRĘB DUNOWO**

Zamawiający:  
Gmina Świeszyno  
(Umowa nr RIG – 86, z dnia 9 listopada 2018r.)

Opracowanie opinii:  
Bartosz Startek

Świeszyno, listopad 2018

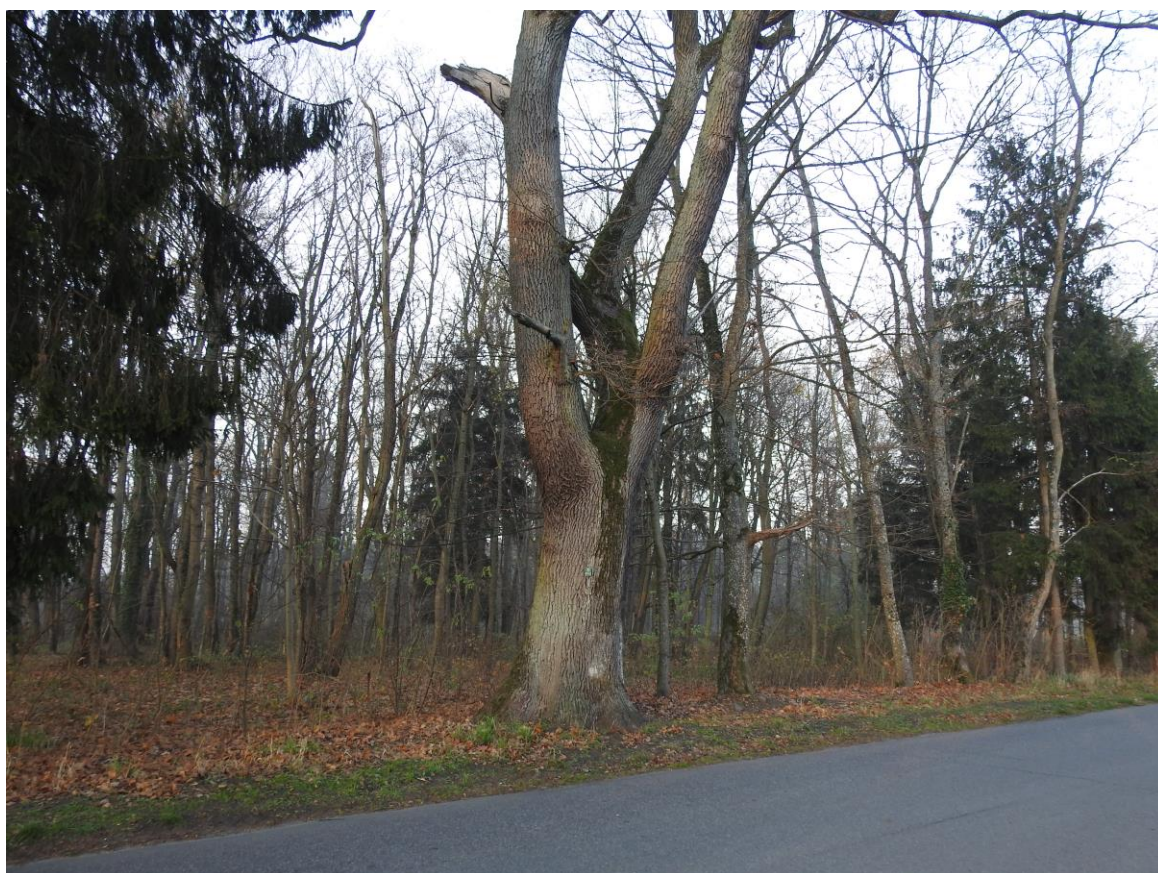
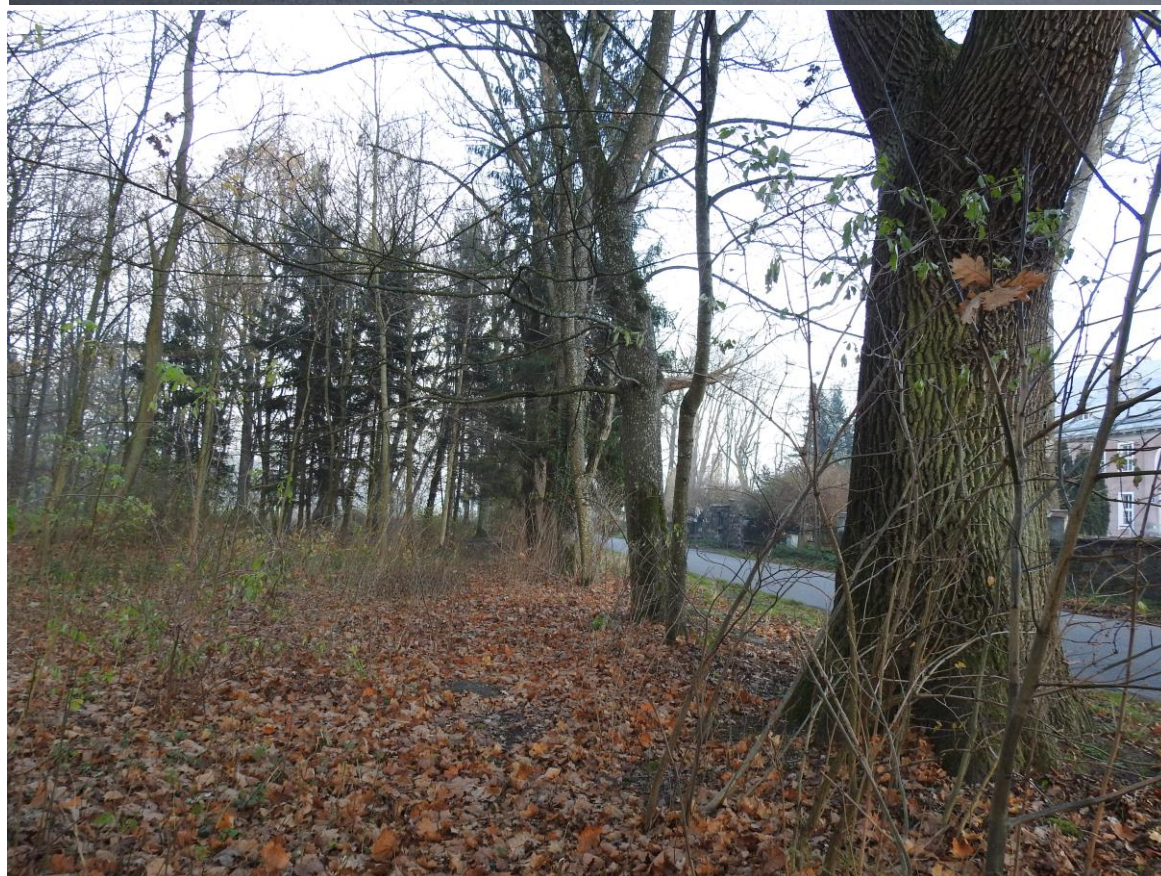
**Fot. 1, 2.** Przedmiotowy okaz drzewa rośnie w pasie drogowym w miejscowości Dunowo

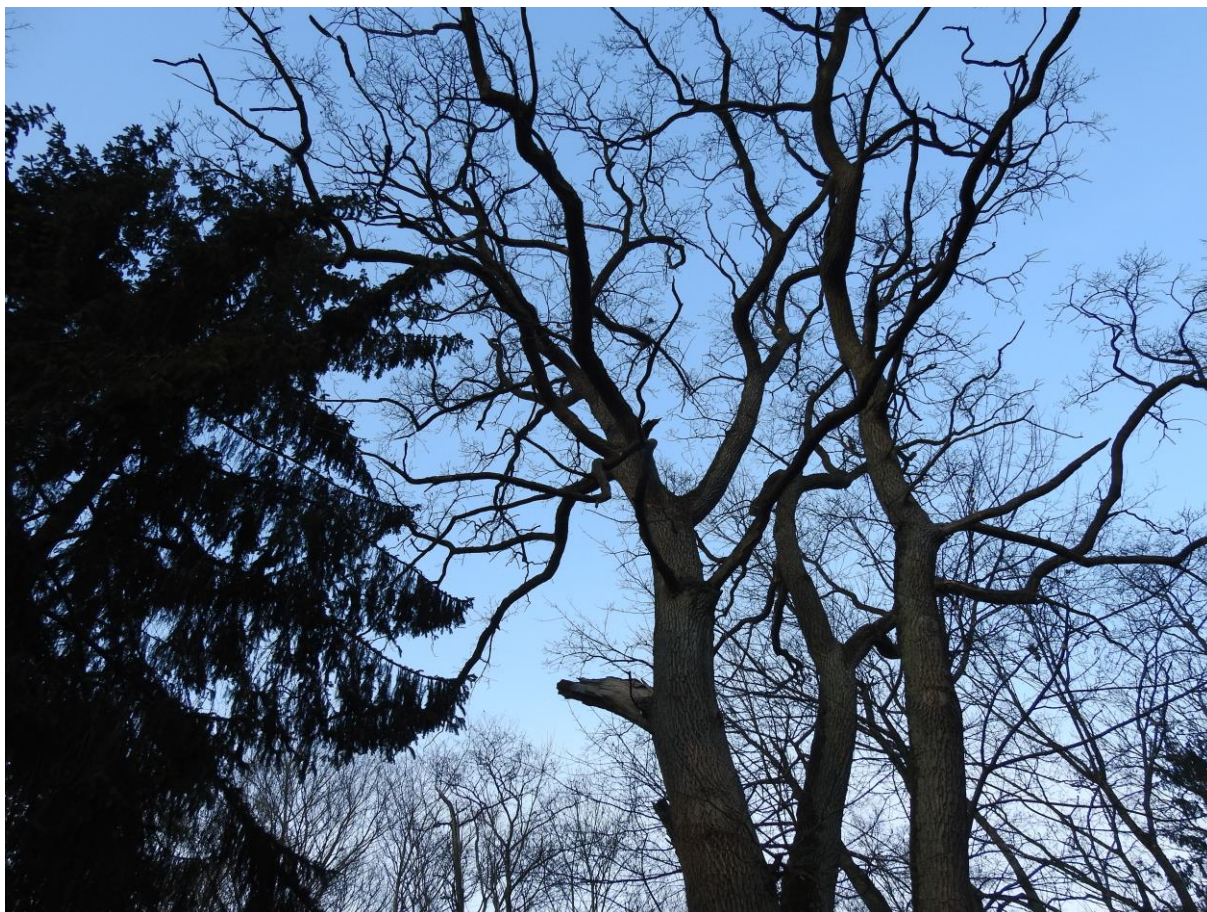
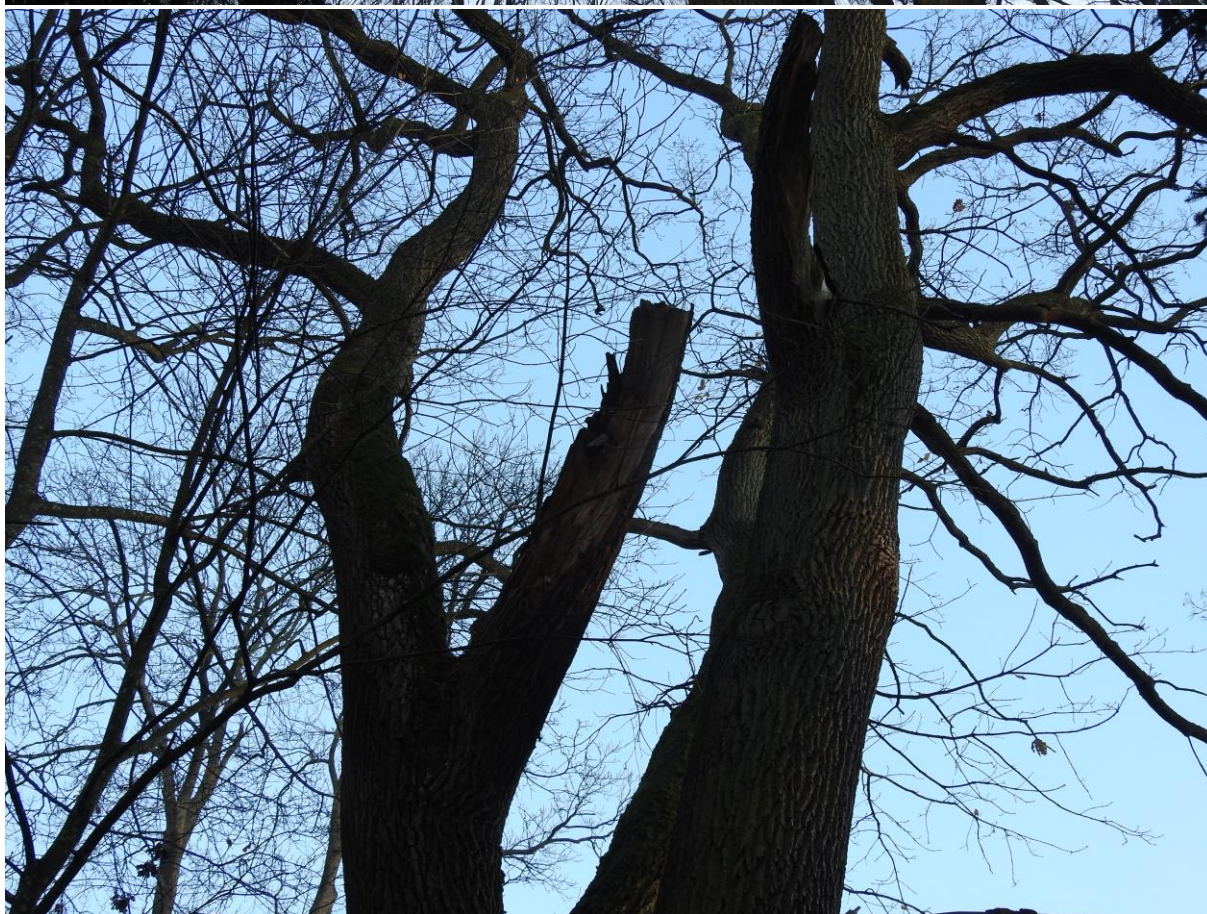
W związku z obecnym w obrębie korony drzewa licznym posuszem gałęziowym ryzyko upadku – odłamania się martwych gałęzi jest wysokie (klasa CD). Martwe gałęzie przewieszane są w znacznej części nad jezdnią, stanowiąc realne zagrożenie dla bezpieczeństwa ruchu drogowego (w tym pieszych).

Fot. 3, 4. Liczny posusz gałęziowy w koronie stanowi realne zagrożenie bezpieczeństwa powszechnego

W celu poprawy kondycji zdrowotnej dębu oraz zmniejszenia ryzyka upadku gałęzi na jezdnię, zaleca się przeprowadzenie cięć pielęgnacyjnych w tym usunięcie posuszu – martwych gałęzi. Szczegółową lokalizację cięć wskazano na załączonych zdjęciach. Wskazane cięcia dotyczą martwych gałęzi (posuszu) oraz uszkodzonych konarów.

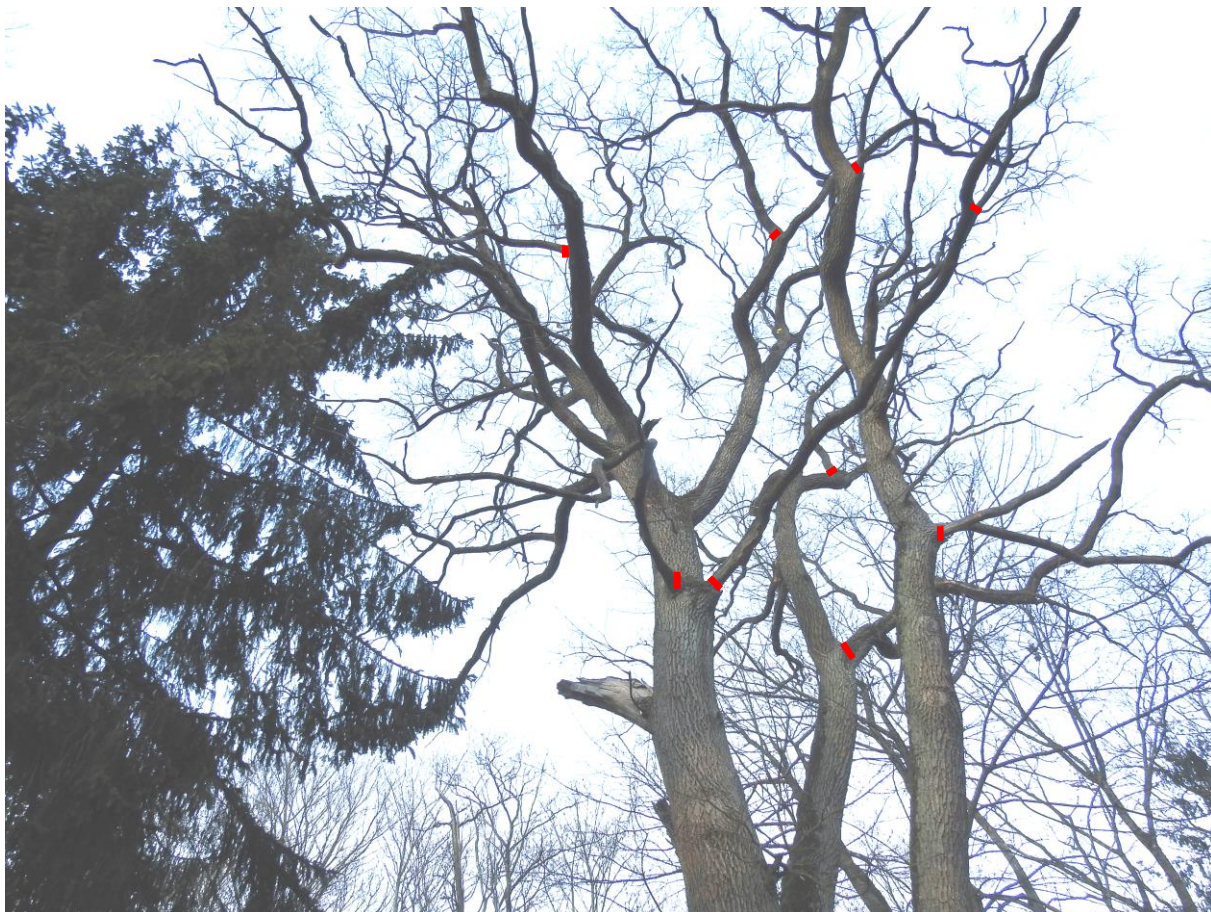
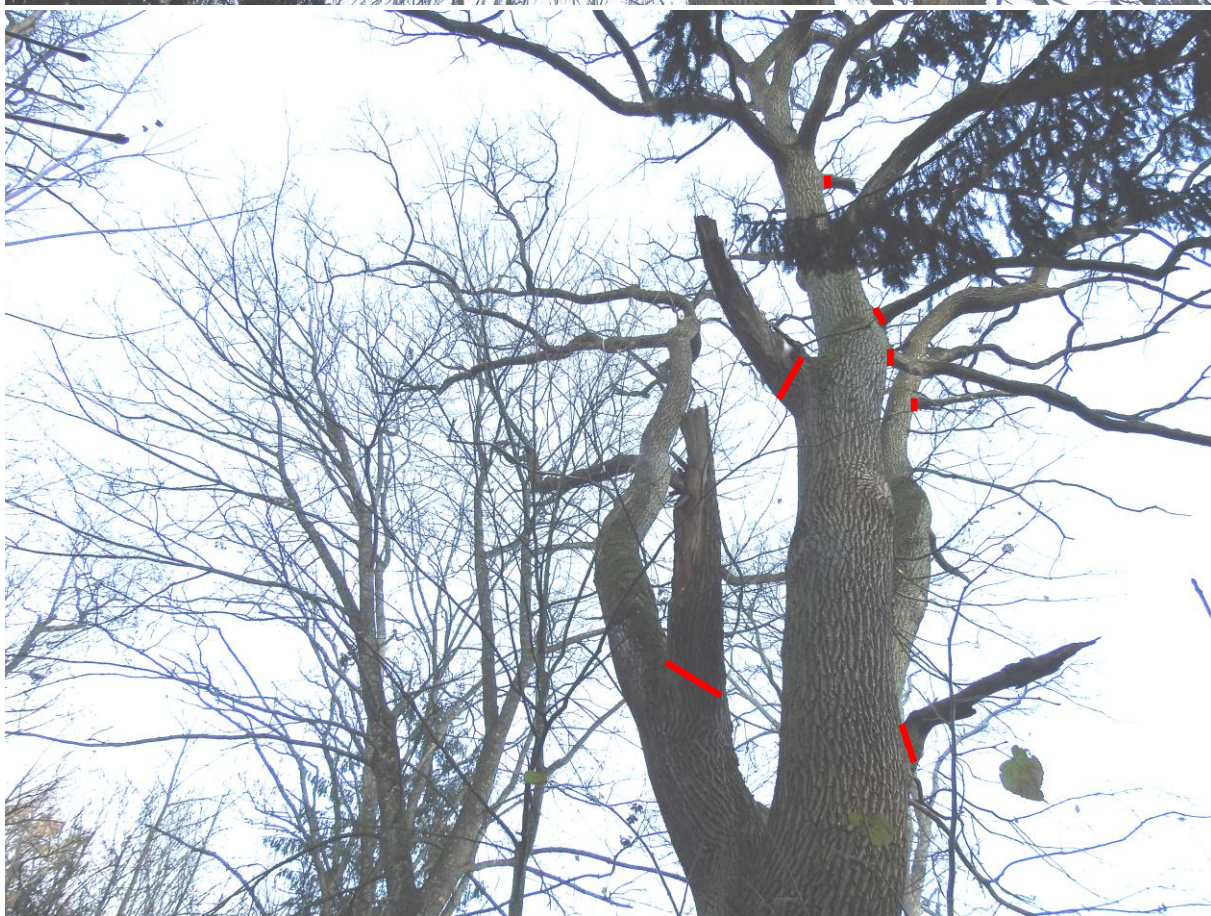
Fot. 5, 6. Lokalizacja zalecanych cięć pielęgnacyjnych

1. Cięcia wykonywać ostrymi narzędziami, które pozostawiają gładkie rany.
2. Ciąć na tzw. „obrączkę” – skośnie – w miejscu gdzie kończy się pierścieniowe zgrubienie gałęzi lub konara (obrączka). Cięcie zbyt blisko płaszczyzny pnia powoduje, iż powstaje się duża, trudno gojąca się rana; zbyt daleko - pozostaje kikut, który próchnieje ułatwia wnikanie patogenów.
3. Usuwając uszkodzony konar podciąć go od dołu, aby nie oderwał się od pnia wraz z pasem kory.
4. Ranę po cięciu zabezpieczyć środkiem zabezpieczającym, który zapobiega wysuszeniu tkanek drzewa oraz działa jako zaporę dla patogenów. Zaleca się zabezpieczać rany po cięciu co najmniej raz w roku, aż do całkowitego zablźnienia.

Zalecanym terminem wykonania zabiegów jest końcówka okresu spoczynku zimowego (luty-marzec).
