TEMAT: REMONT KOŚCIOŁA PARAFIALNEGO p.w. NARODZENIA NMP W ŚWIESZYNIE	NR RYS: K11
ADRES: Świeszyno, powiat koszaliński, nr geod. działki 185	SKALA: 1:50
INWESTOR: Parafia Rzymskokatolicka p.w. Narodzenia NMP w Świeszynie Świeszyno 23, 76-024 Świeszyno	MIEJSCE I DATA: Szczecin, listopad 2017r
RYSBUNEK: ELEWACJA WSCHODNIA	STADIUM: Projekt budowlany
BRANŻA: KONSTRUKCJA EKSPERTYZA	PODPIS:
PROJEKTOWAŁ: mgr inż. Dorota Sukienik upr bud nr 8/Sz/99/2000	
SPRAWDZAJĄCY: mgr inż. Miroslaw Hamberg upr bud nr 48620/1	
OPRACOWAŁ:

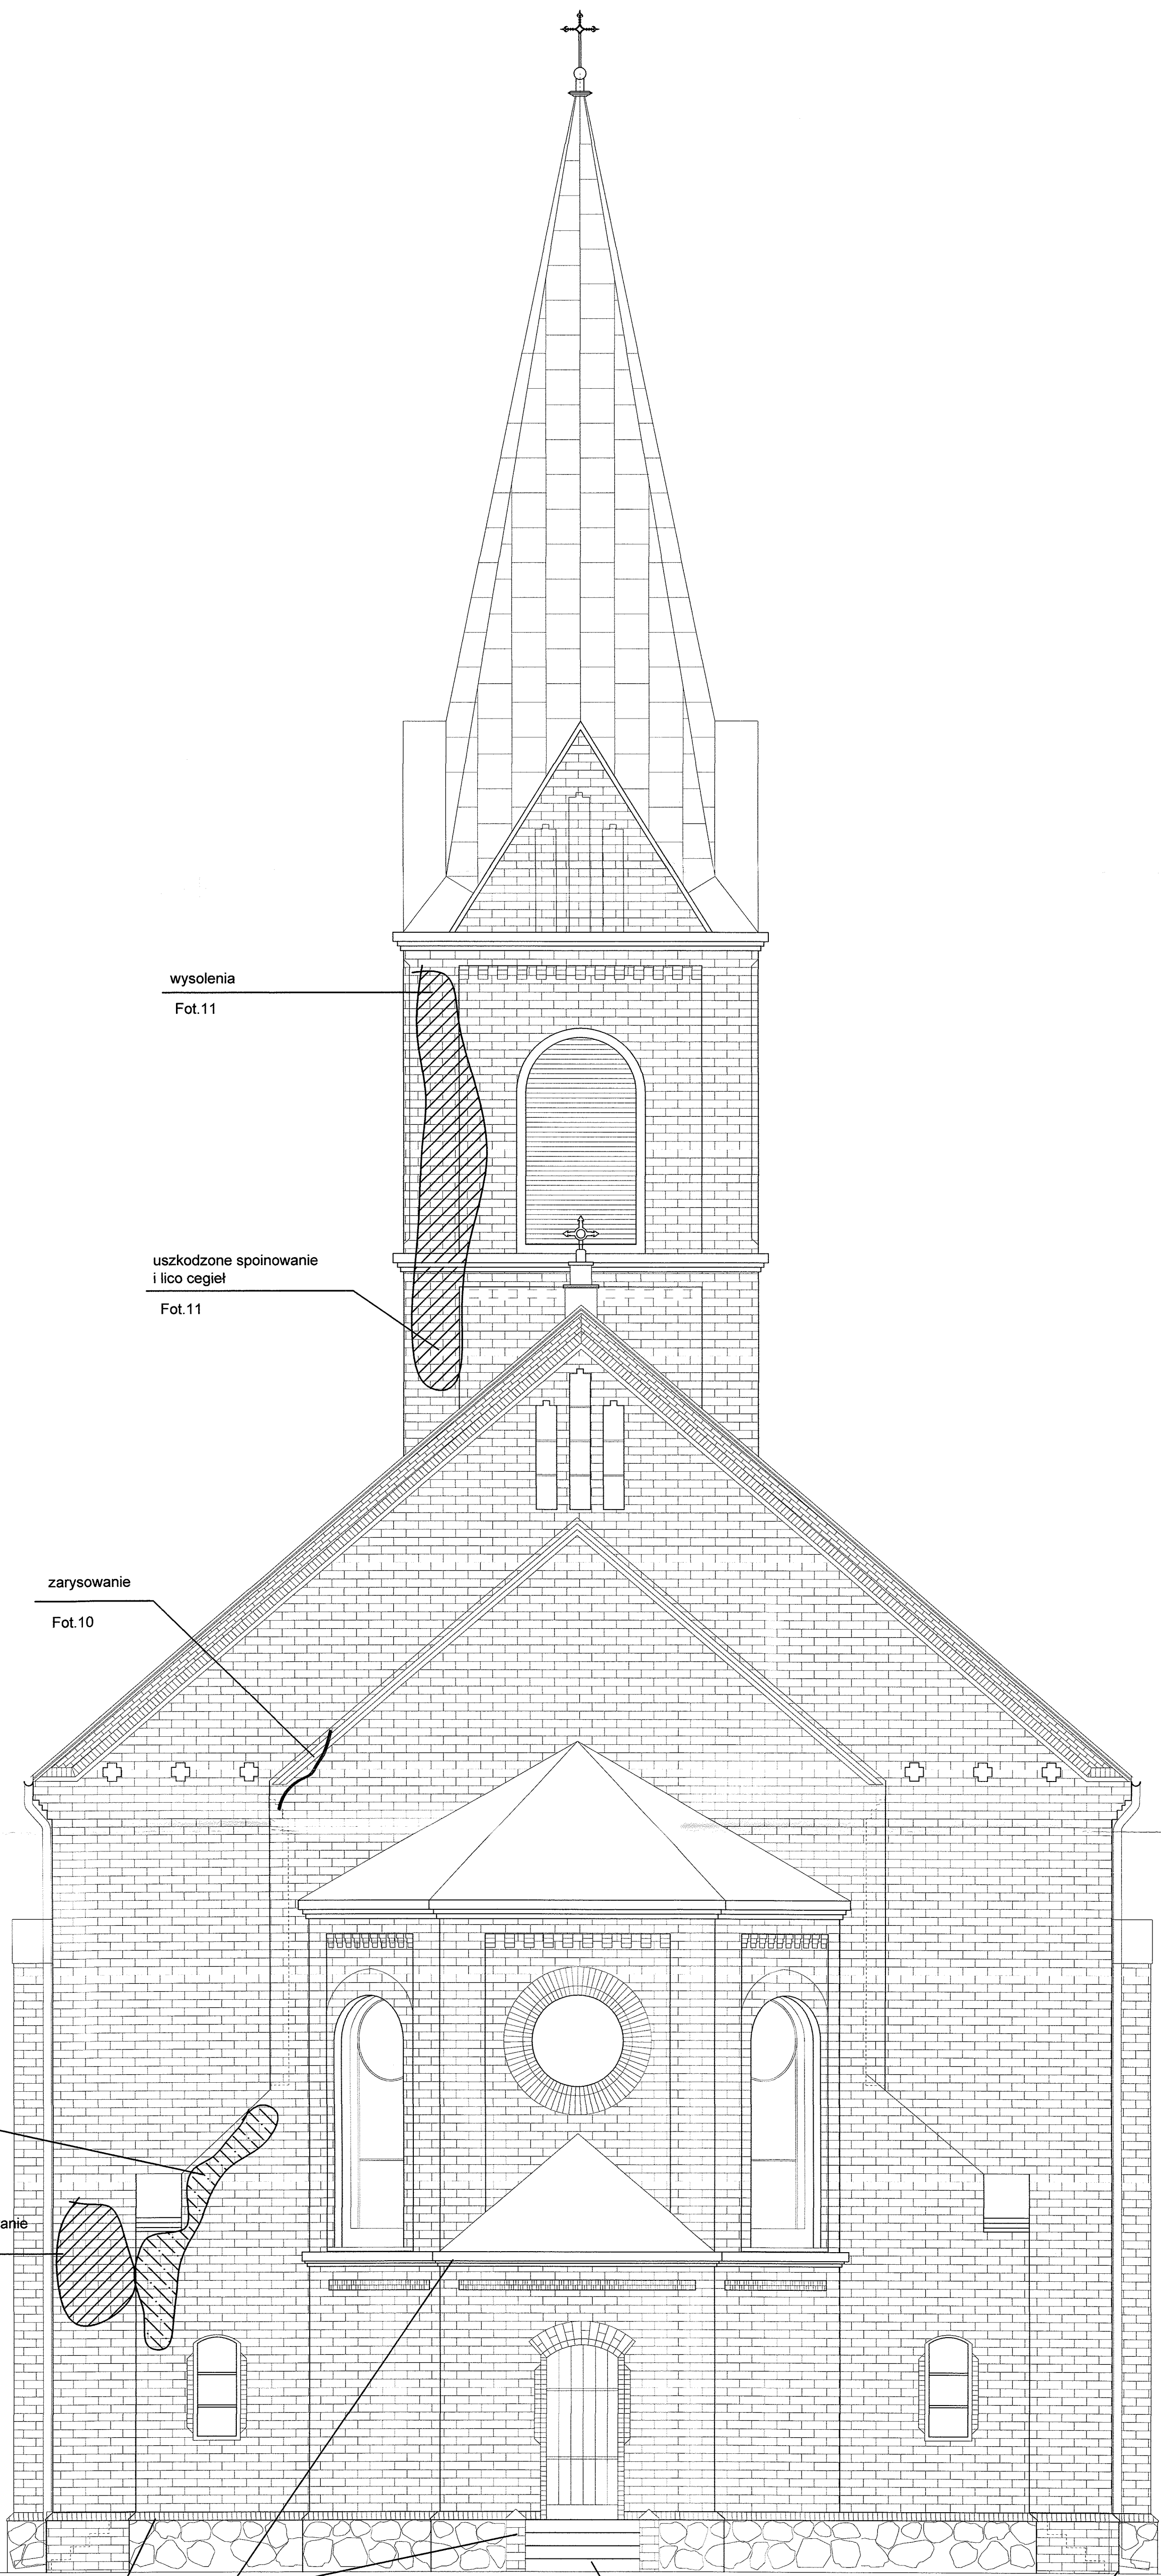
wysolenia
Fot.11

uszkodzone spoinowanie
i lico cegieł
Fot.11

zarysowanie
Fot.10

wysolenia
Fot.9

uszkodzone spoinowanie
i lico cegieł

ubytki cegieł, zniszczony murek
Fot.8

ubytki cegieł

schody granitowe i murki do naprawy
Fot.12

odprowadzenie wody zbyt blisko murów kościoła
